## Bilaga 1

### Samtliga foton togs i samband med olyckstillfället 2012-05-30 kl 19.10.

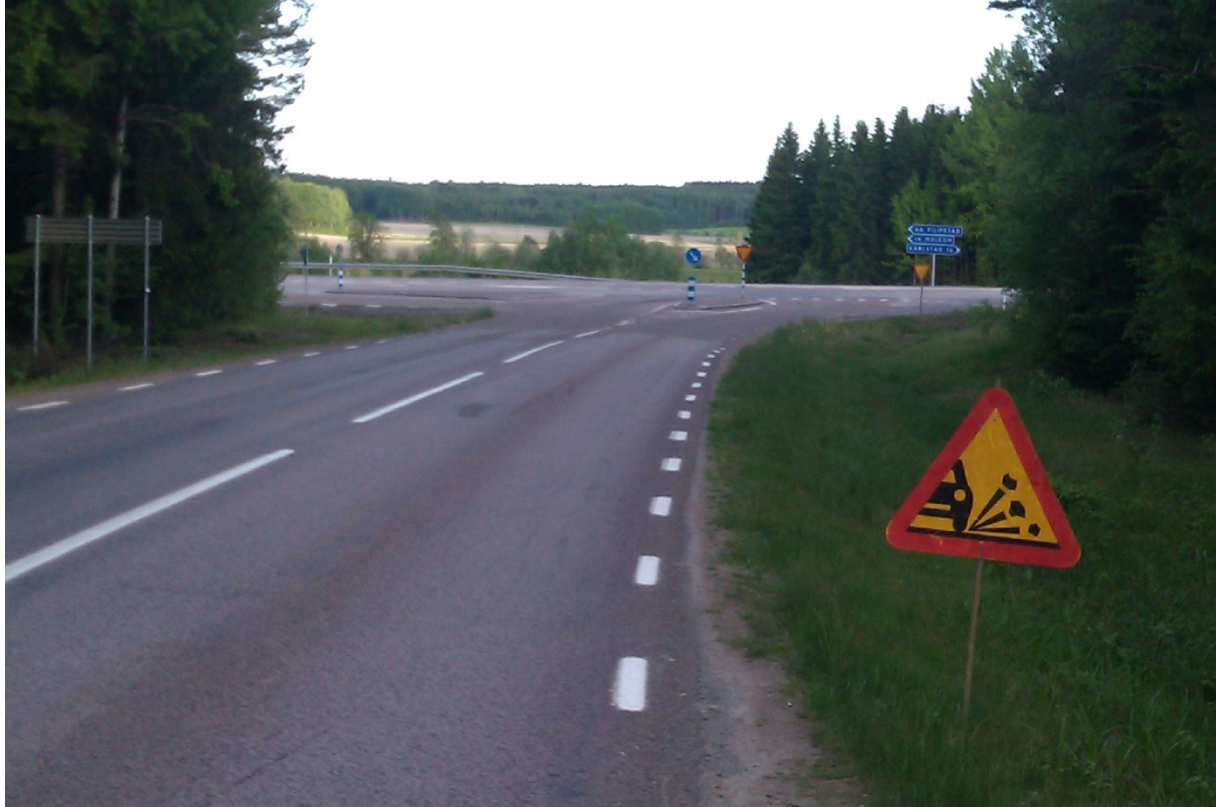
Varningsskylt från andra hållet, v 728 mot den aktuella korsningen v 63. Här är skylten rätt placerad strax innan lagningsarbetet och det aktuella lösgruset i korsningen.

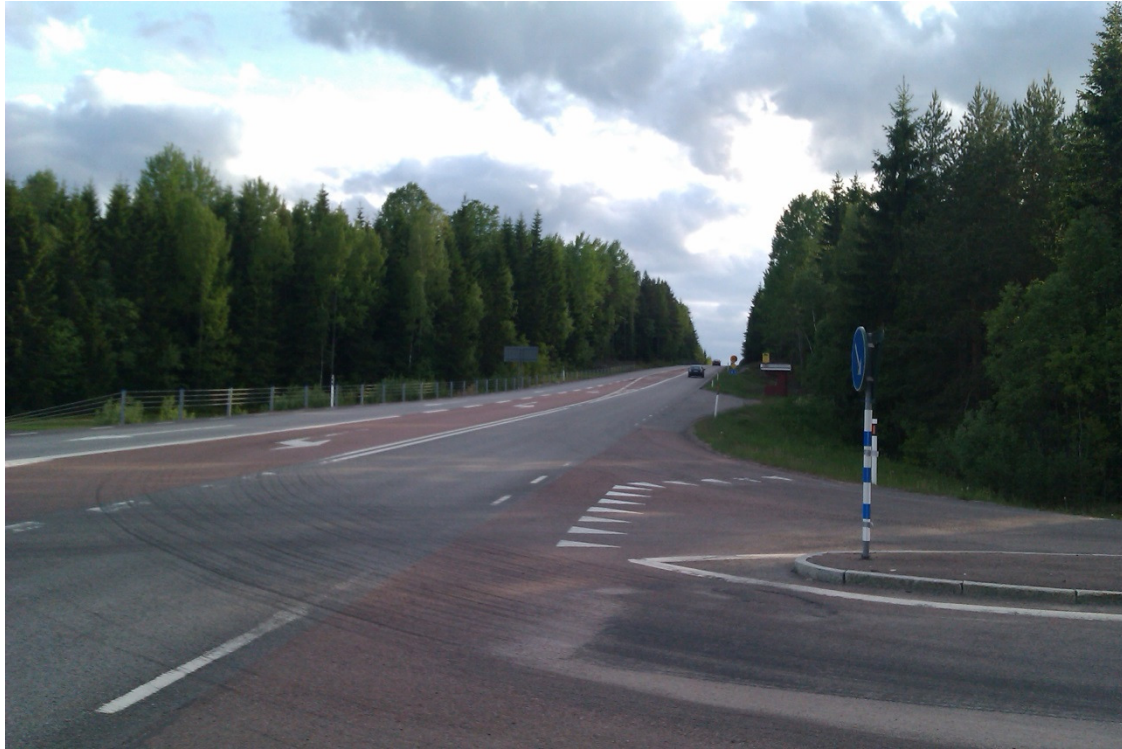
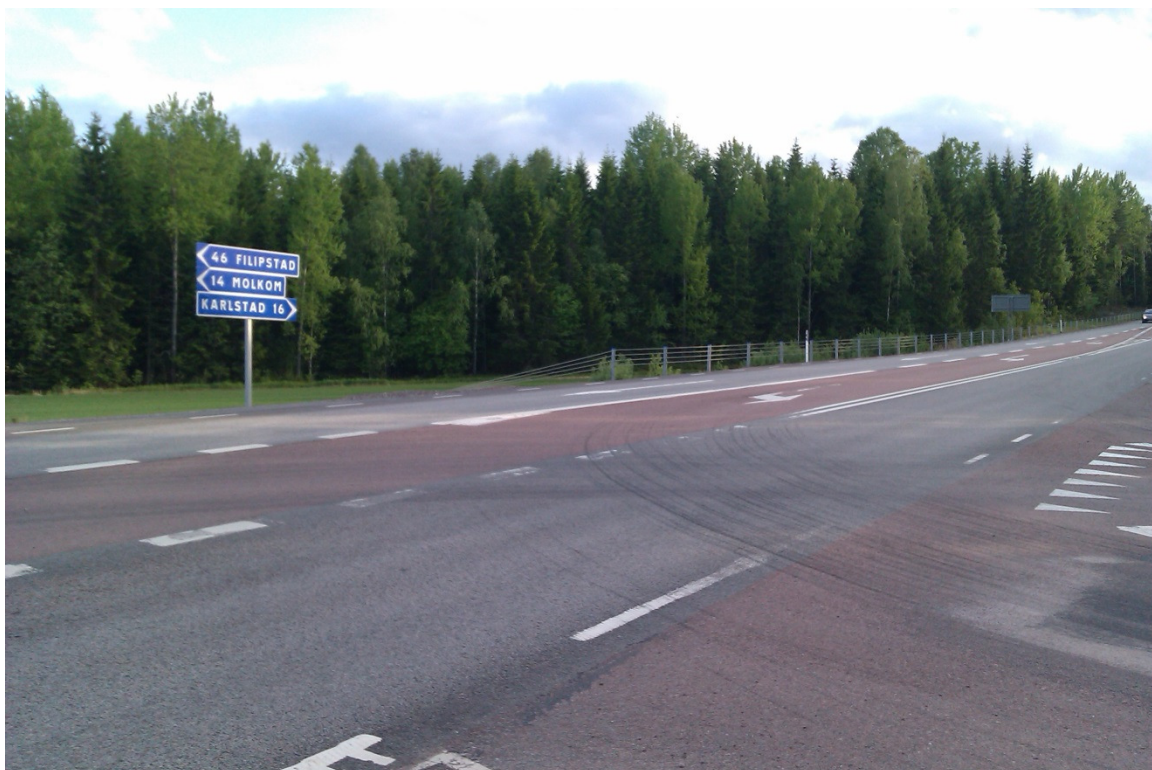
Foton mot det håll Tommy Jensen kom körande från på väg 63. Här framgår tydligt att varningsskylt saknades. Om skylten skulle placerats på samma avstånd som bilden ovan borde det suttit en skylt på motsvarande avstånd innan korsningen, i höjd med reflexpinnarna. Dessutom borde ha suttit en riktningspil mot korsningen vilket hävdas av Trafikverket. Såväl varningsskylt som riktningspil saknas.

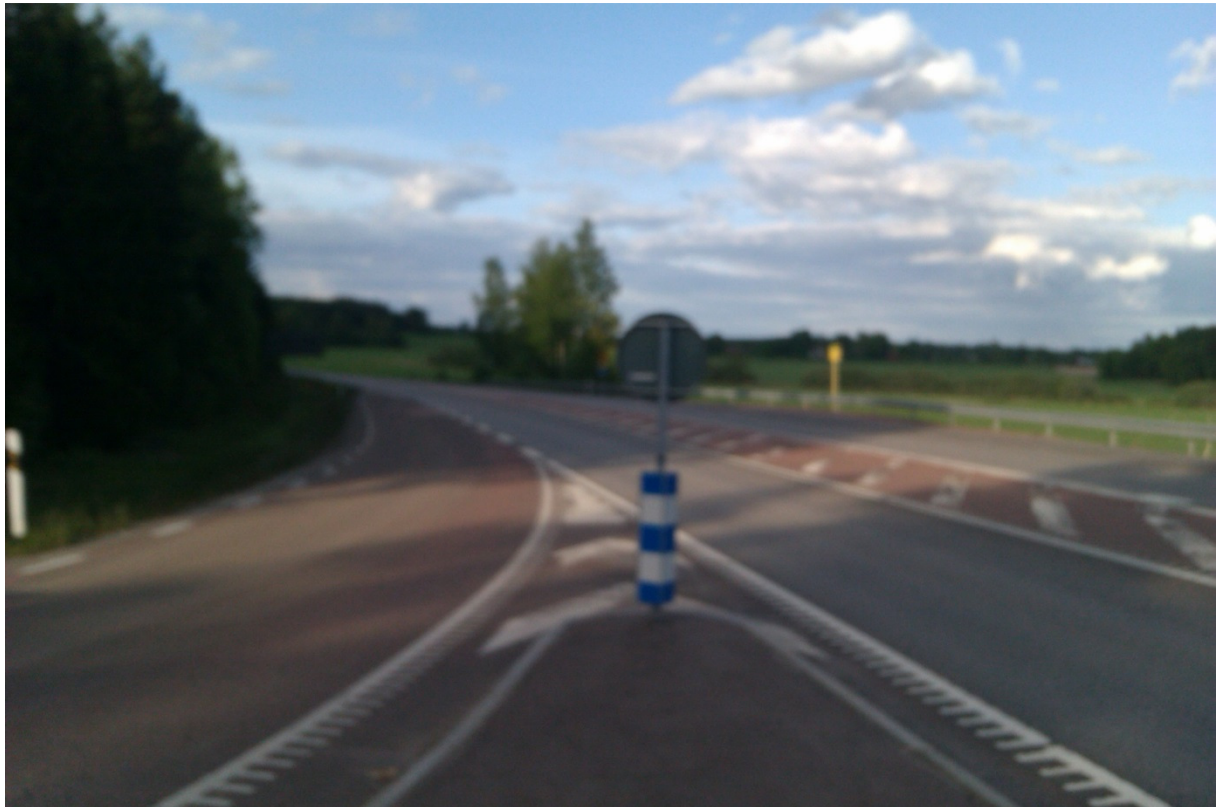
Inte heller från andra hållet på v 63 finns varningsskylt och riktningspil som varnar för löst grus i korsningen.

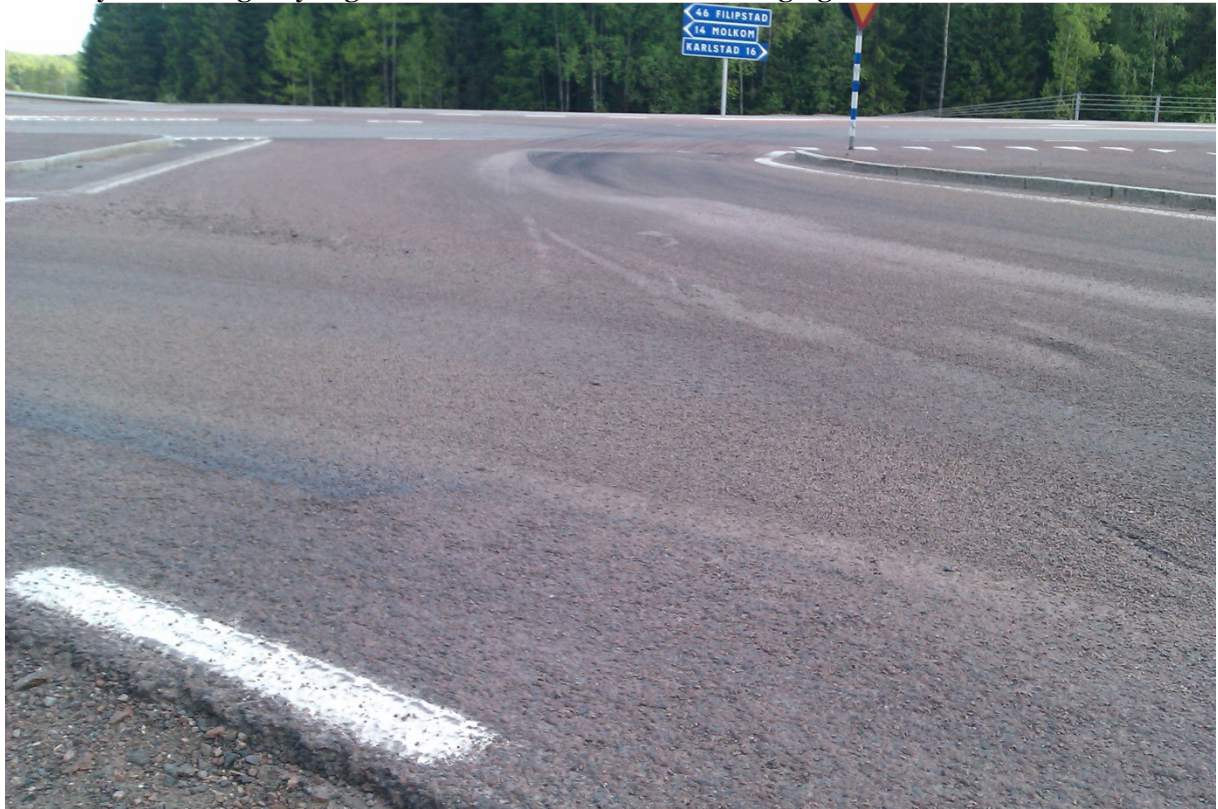
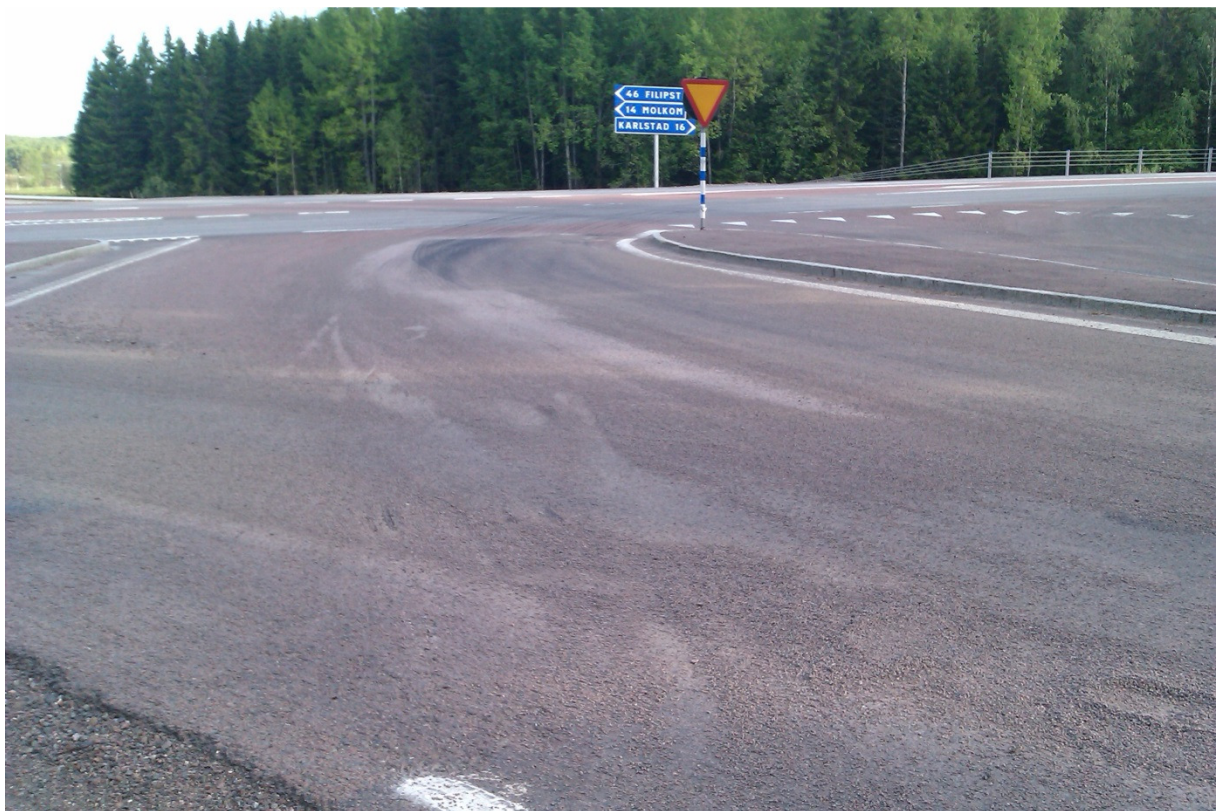
Närbilder på gruset i korsningen där Tommy Jensen körde omkull. Av skrapmärkena från motorcykeln framgår tydligt att det handlar om en stor mängd grus.

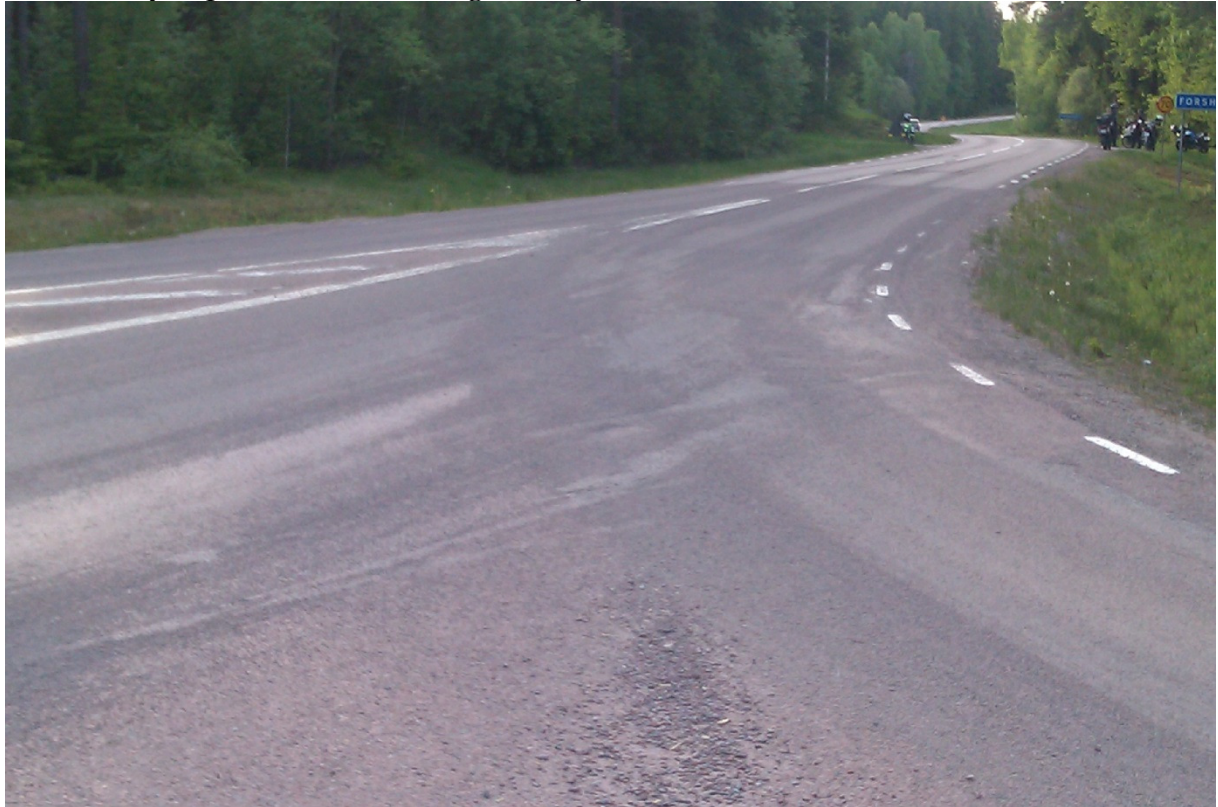
Bild från olycksplatsen i den riktning Tommy Jensen körde.

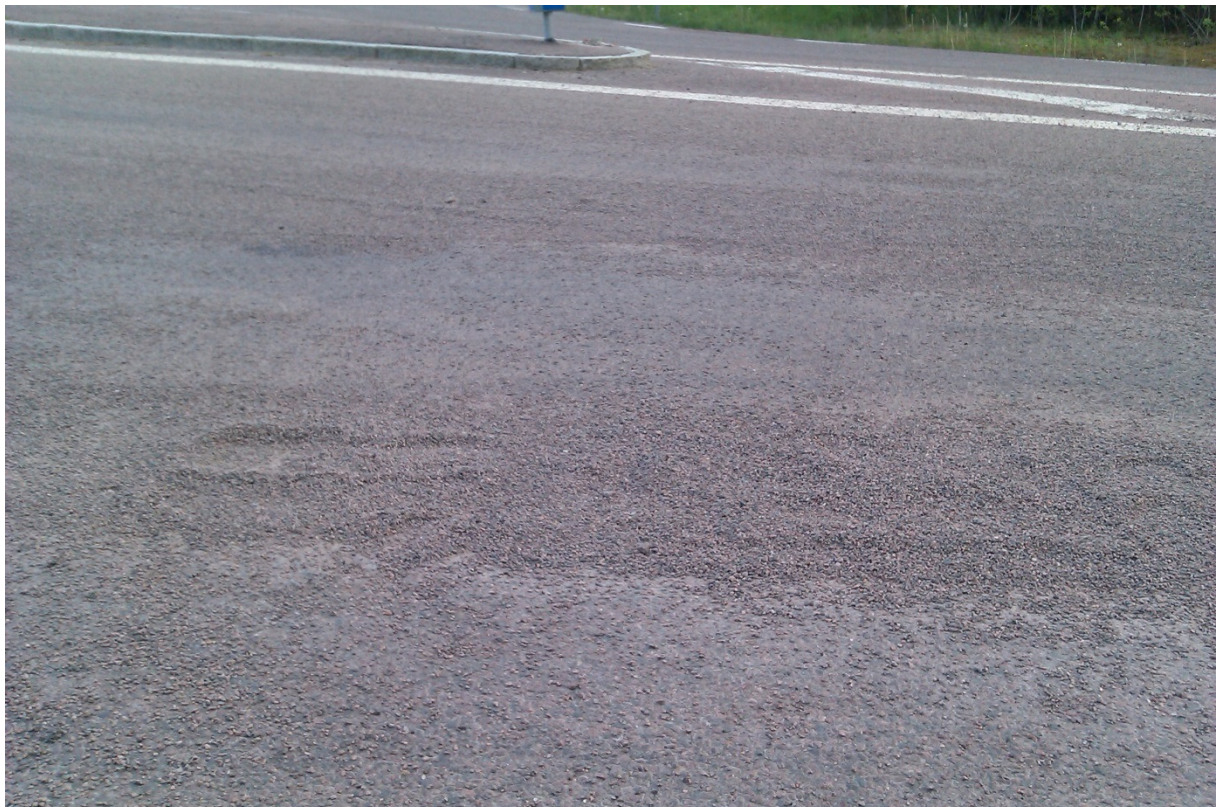
Av fotot framgår att det var så djupt grus på den aktuella platsen att det blev märken av fötterna.

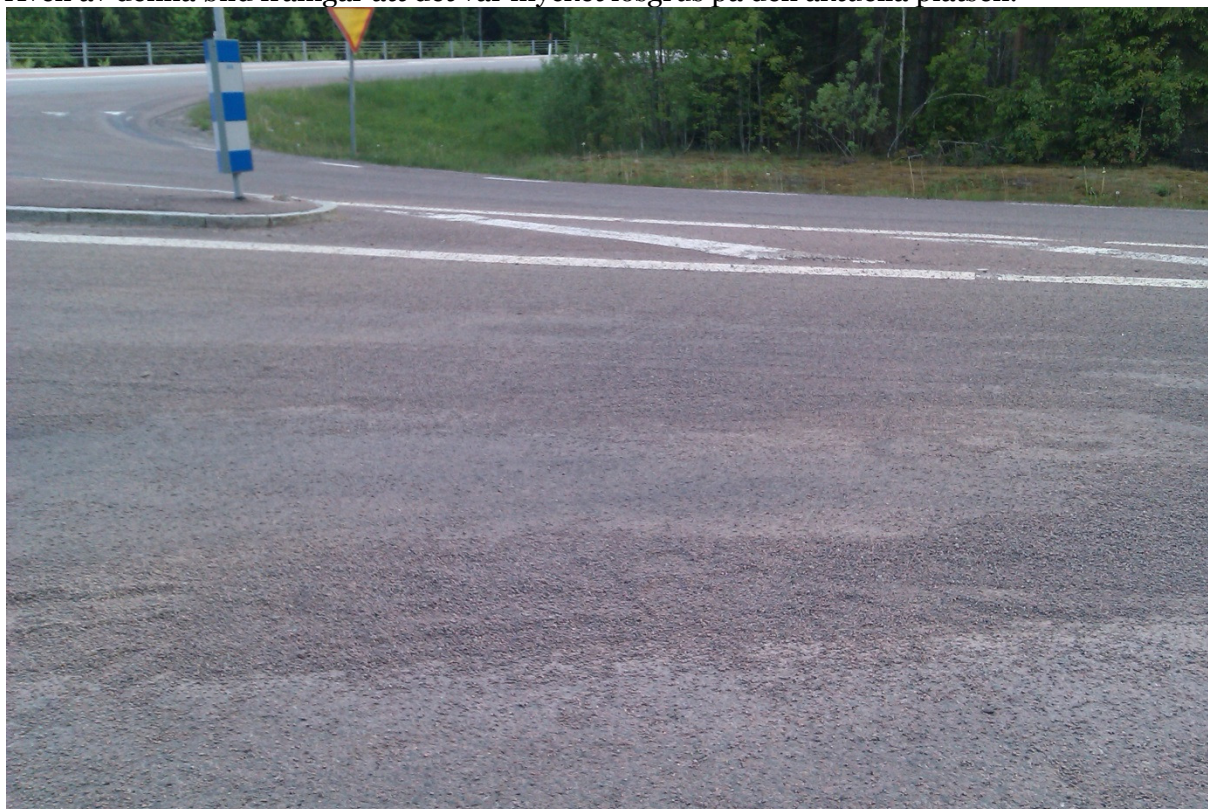
Även av denna bild framgår att det var mycket lösgrus på den aktuella platsen.
