SLUTRAPPORT

Inspektion av MPS-installationer under tre vintersäsonger från 2012-2013 till 2014-2015

Projekt id: 5778

Författare: Göran Fredriksson, Barrier Tech AB

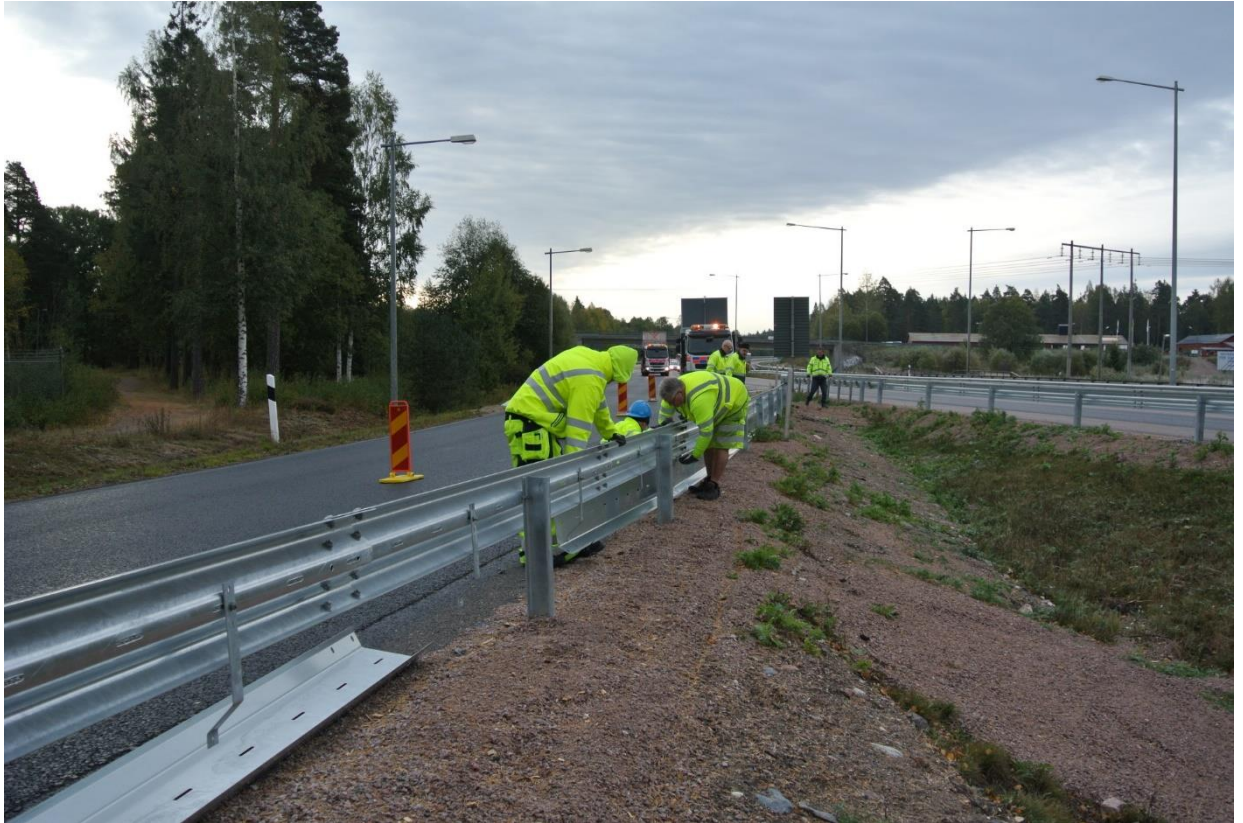
MPS-skydden monterades på ett antal avfarter från E4 i både södergående och norrgående riktning, se foto från ett av montagen nedan.

Skyddens placering gör att ingen snö plogas emot dessa då denna istället läggs mot vägens ytterkant. Snötrycket uteblir och risken för skador vid snöröjning minskar betydligt. Inspektion på 4 stycken avfarter genomfördes vid 3 tillfällen under säsongen och inte vid något av dessa noterades någon skada från vinterväghållning.

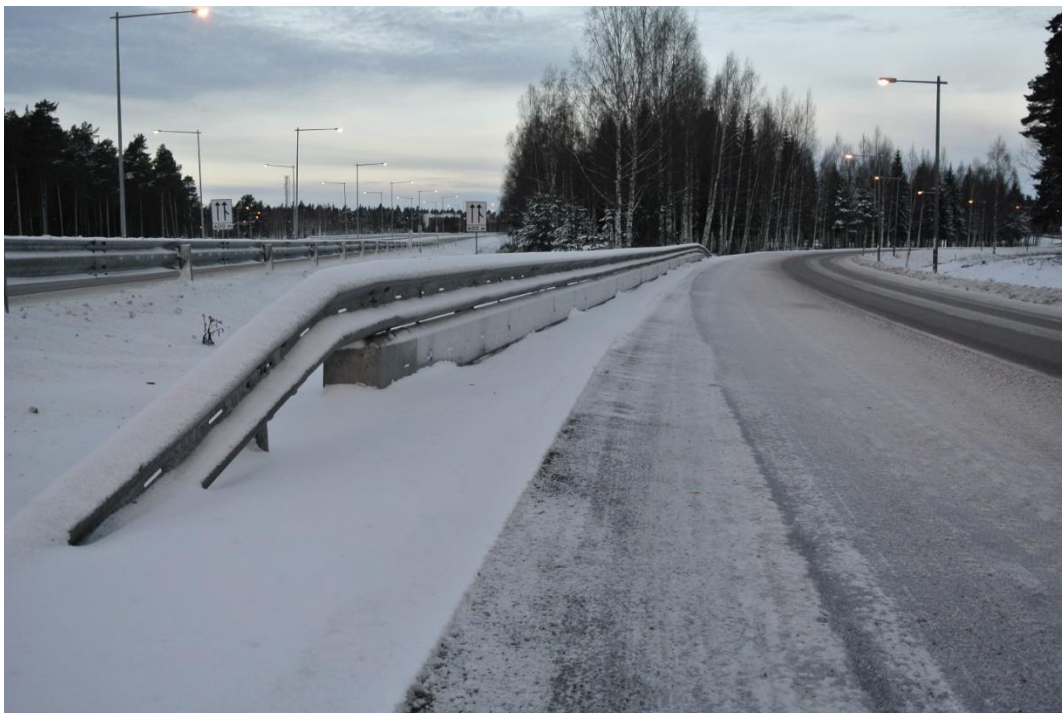
Samma plats som installationsfotot vid första inspektionen den 29 december.

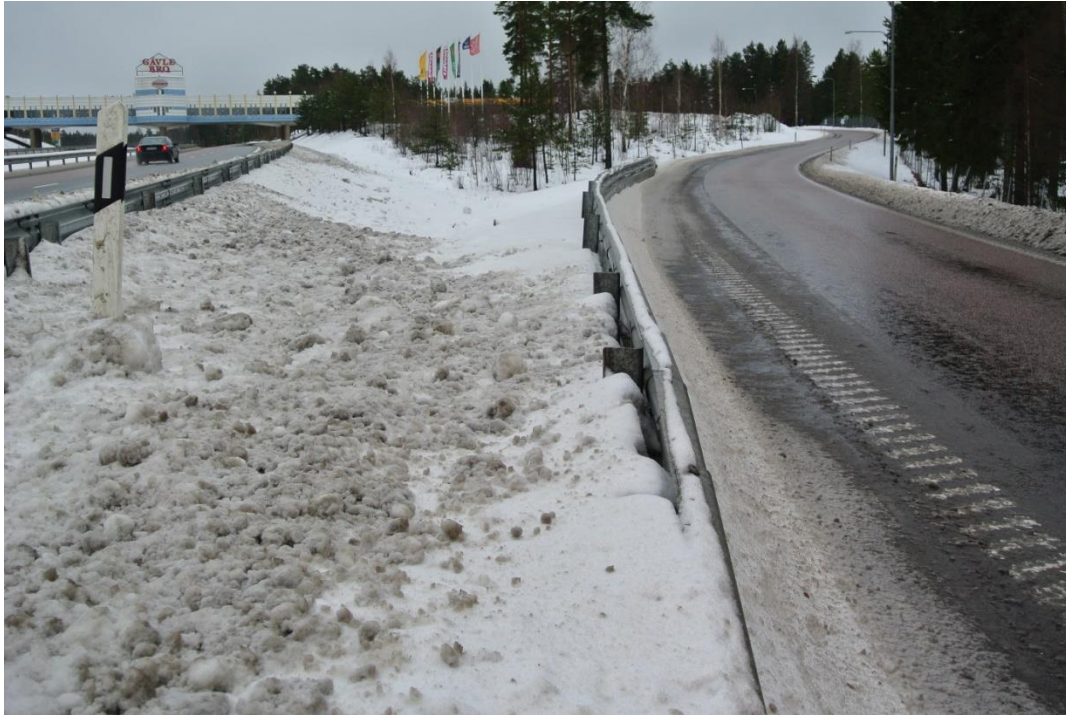
Vid inspektionen den 27 januari hade det fallit betydligt mer snö.

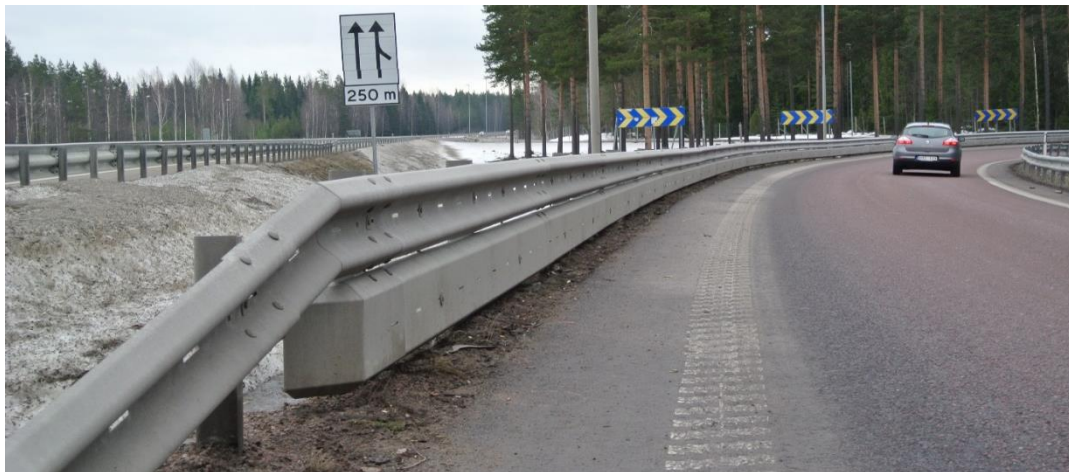
Den 27 februari genomfördes sista inspektionen och då var det snöfritt intill MPS-skydden. Inga skador noterades, inte heller på den långa kurva som syns i fotot ovan. Snöfall efter detta datum var ringa (bara drygt 6 cm under 2 mån) och inga ytterligare inspektioner genomfördes.

Vägräcke: Inga skador.

MPS-skydd: Inga skador

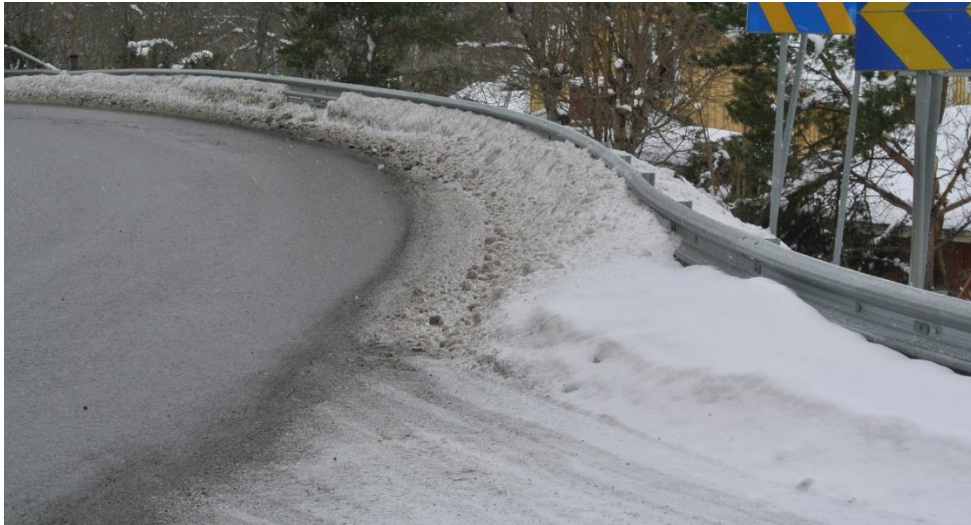
Räckena i Gävle bro ersatte alltså den tidigare installationen i Åkersberga där det MPS-försedda räcket istället satt i en ytterkurva strax efter en större utfart från ett bostads- och fritidshusområde

vilket gjorde att stora snömängder plogades mot räcket. Vägen var också relativt smal varför detta kan anses varit den "tuffaste" testplatsen vad gäller snötryck och påkörningar från snöröjningsfordon.

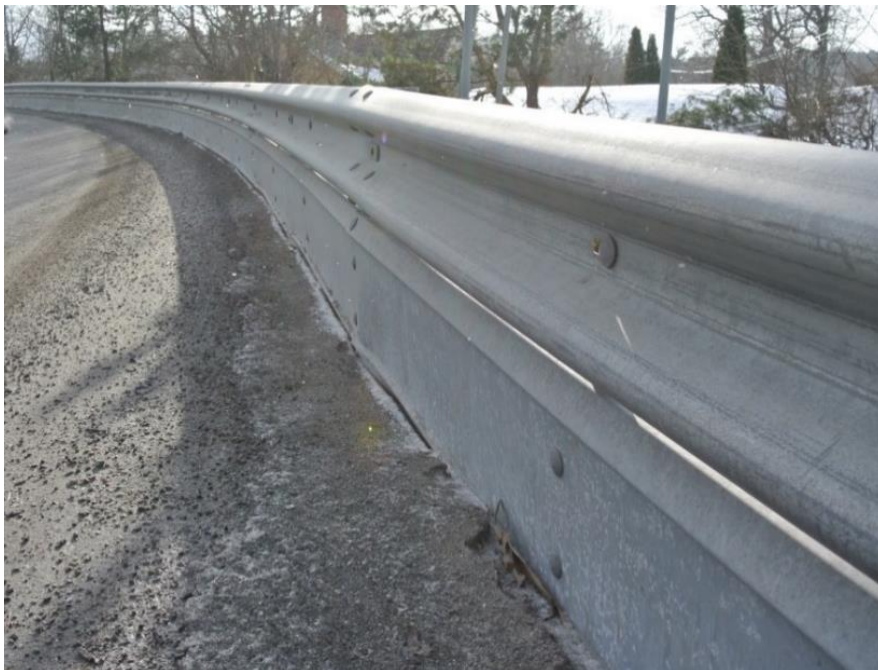
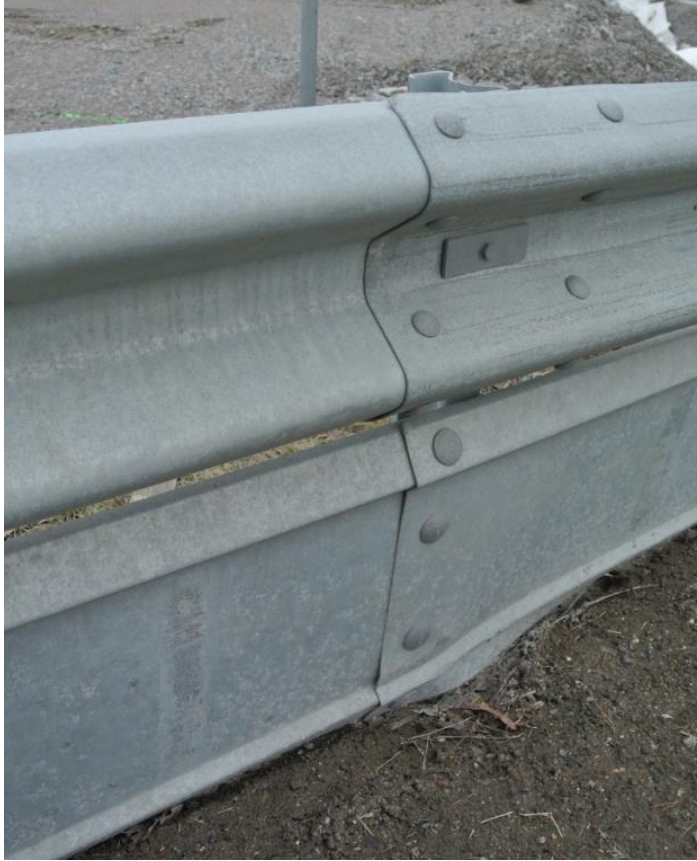
Här uppstod också mekaniska skador tidigt som förvärrades något efter säsong 2. Nedan exempel på några typiska deformationer från installationen i Åkersberga.

Vägräcke: Obetydliga deformationer.

MPS-skydd: Bulor, lokala i nederkant samt större svagt deformerade områden.

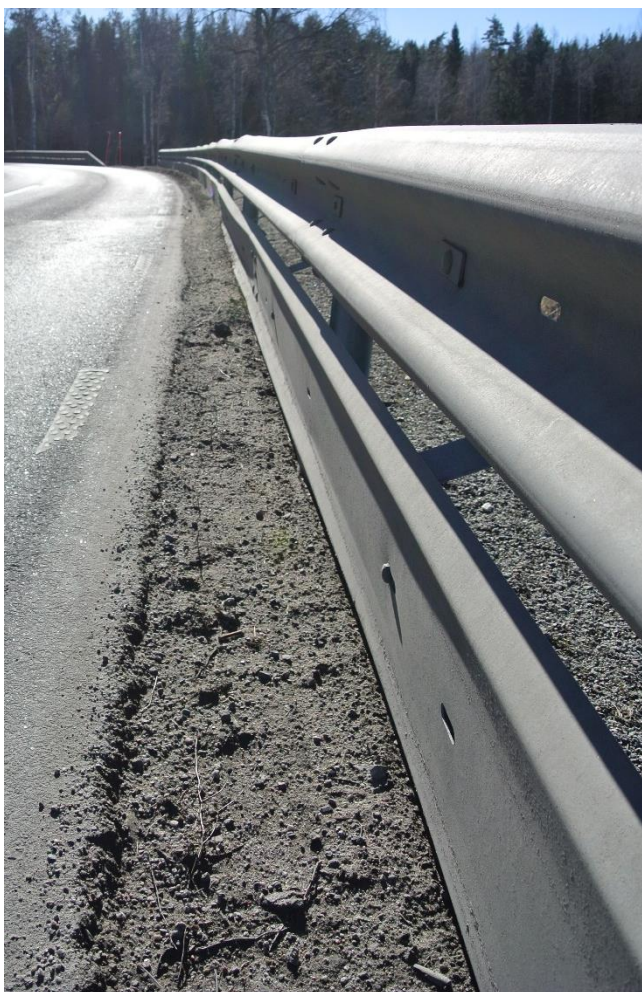
MPS-skyddet deformerat och den typiska ”vågformen” synlig på W-profilen.

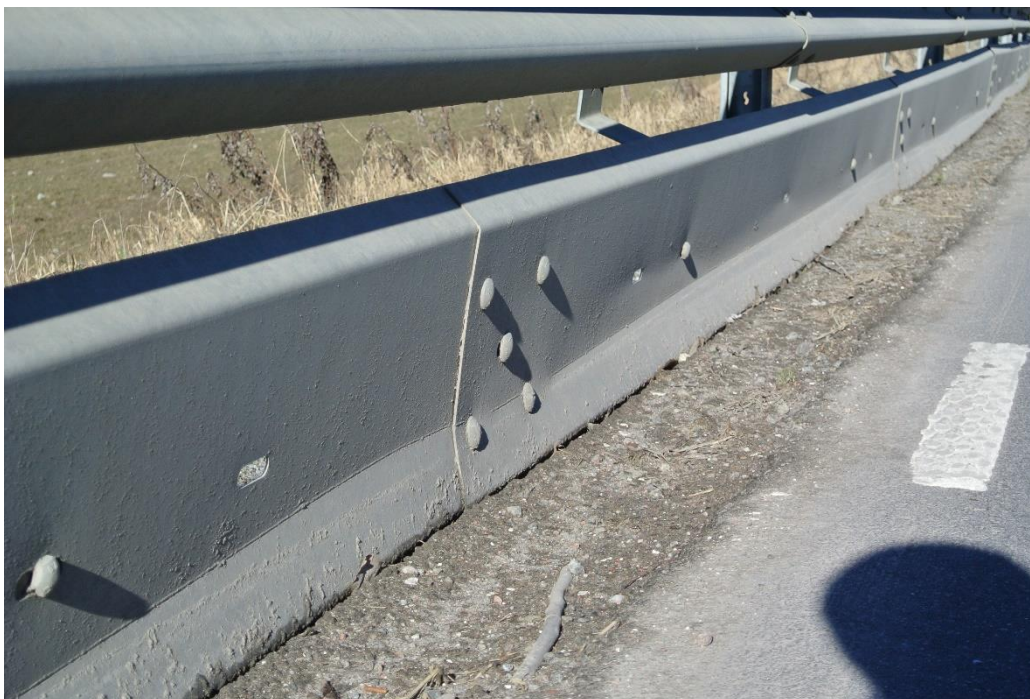
Deformationen i MPS-skyddets nederkant syns tydligt på trafiksidan.

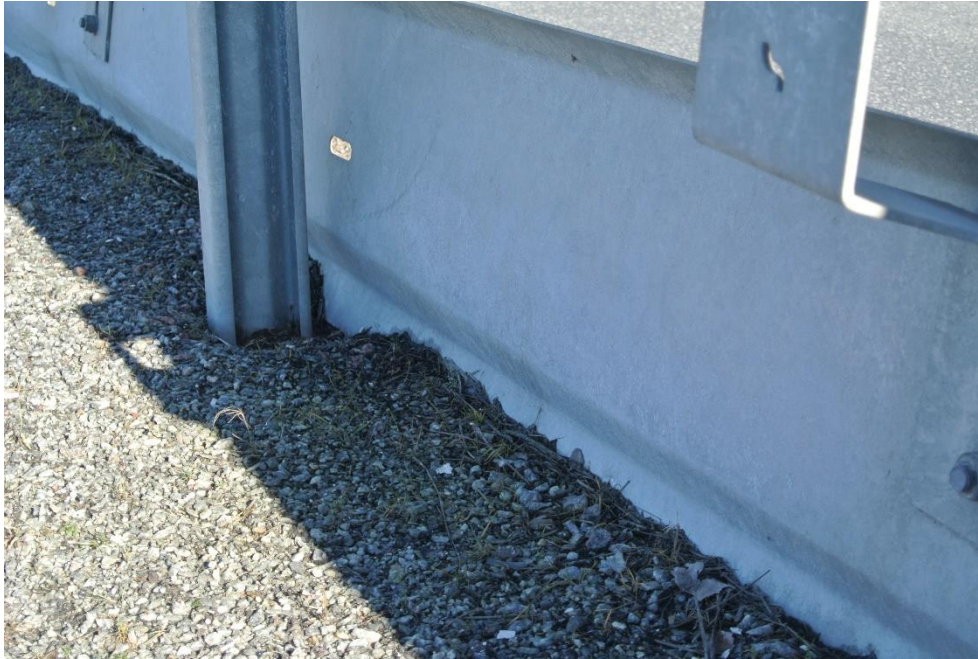
Deformationen sedd från baksidan.

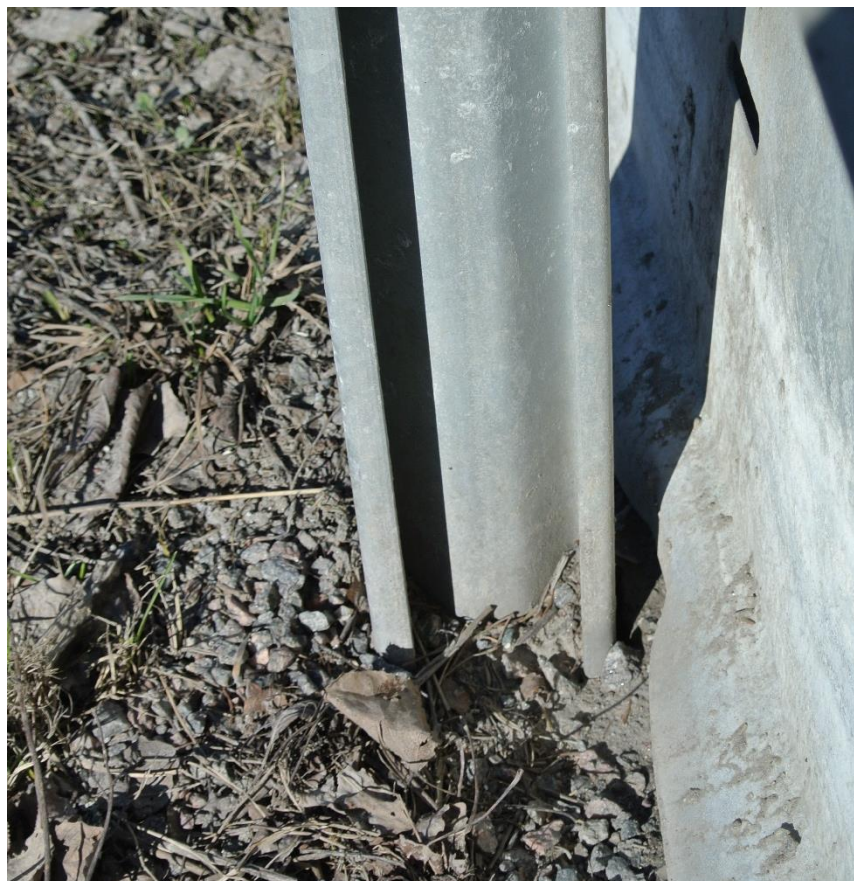
En vanligare typ av deformation som observerats på flera ställen och för olika MPS, plåten trycks mot stolpen i nederkant och en lokal buckling uppkommer.

MPS-skydd: Lokalt i nederkant kraftiga längsgående deformationer från snöröjning samt buckling i MPS-skyddets nederkant mot stolpen. Reparation utförd efter påkörning.

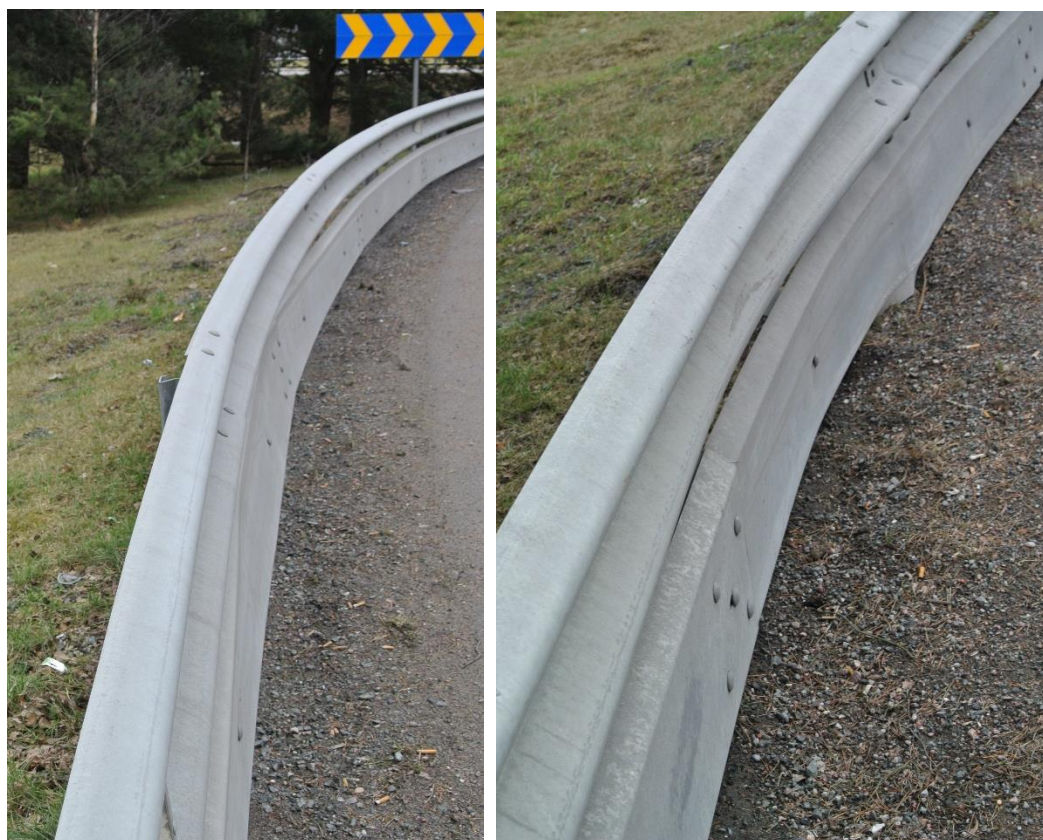
Vid sista inspektionen i april fanns, liksom tidigare, påkörningsskador på flera ställen utefter räcket, dock inget som bedöms komma från snöröjning.

Typexempel på mindre påkörningsskador.

MPS-skydd: Ett flertal skador efter påkörningar och en större reparation utförd.

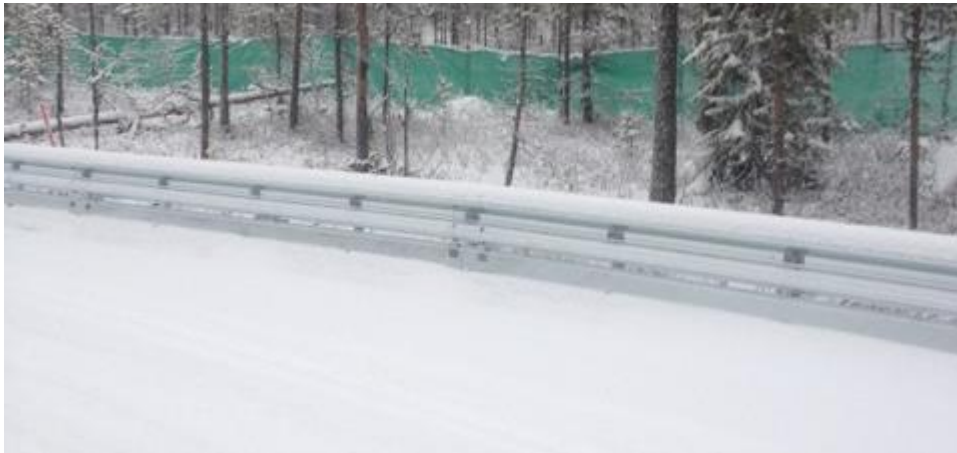
Efter installationen i november 2012.

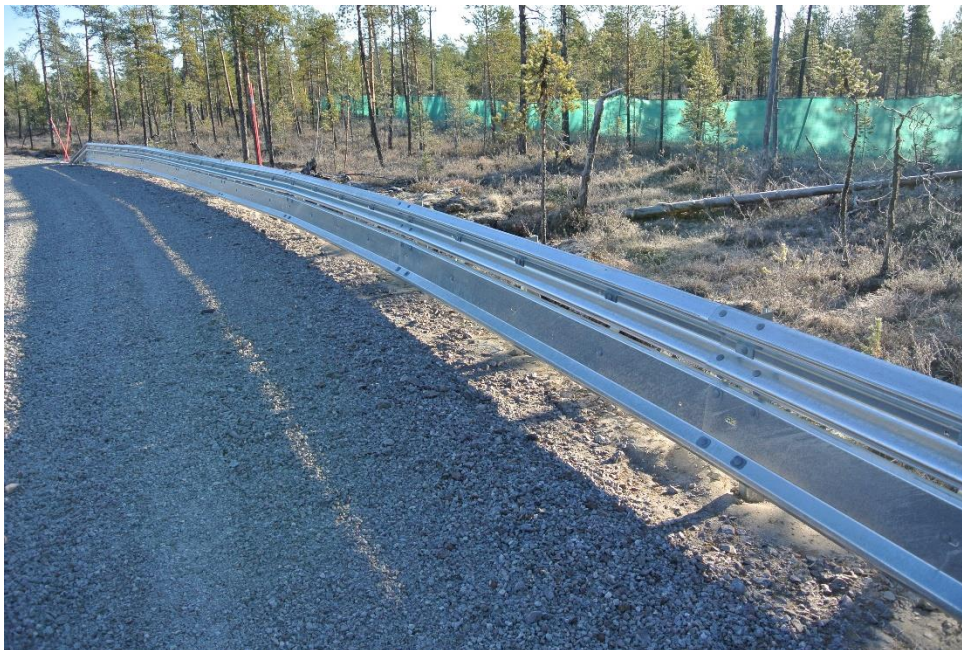
Inspektion oktober 2013.

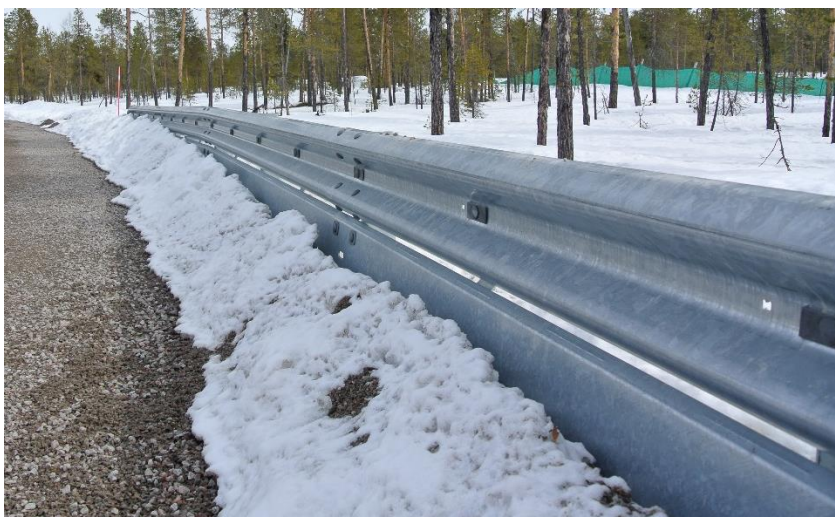
Sista inspektionen utfördes i slutet av april 2015 då fortfarande mycket snö låg kvar.

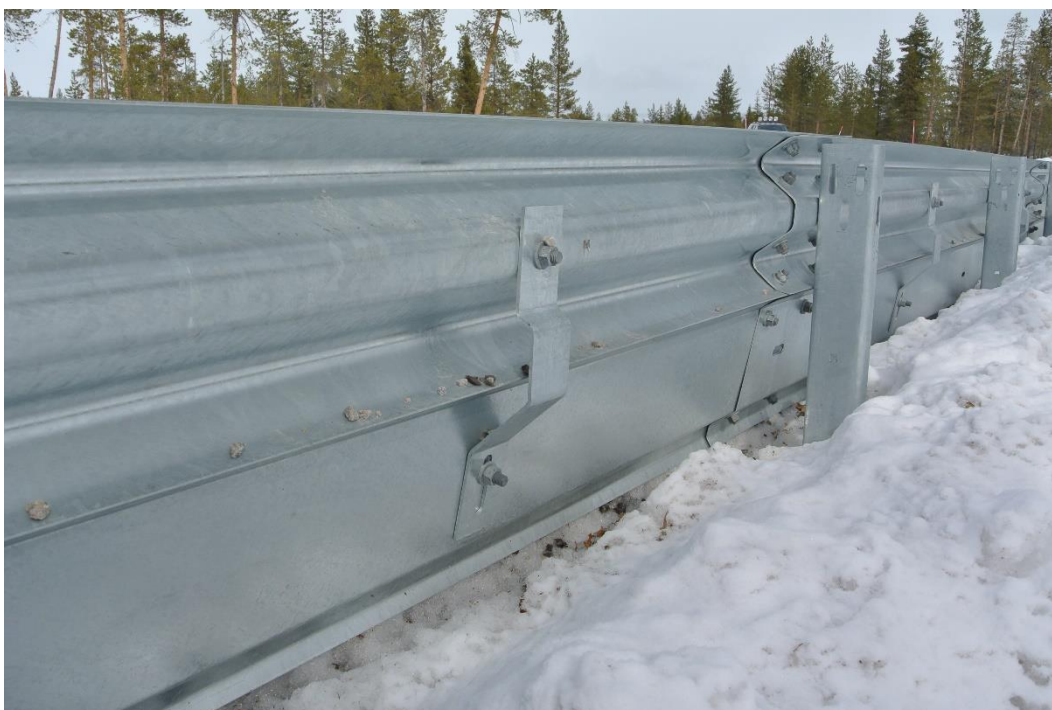
Räcket och MPS från baksidan, några skador kunde inte noteras vilket också bekräftades av montörerna senare då räckena demonterades.

Vägräcke: Inga eller obetydliga skador.

MPS-skydd: Inga eller obetydliga skador

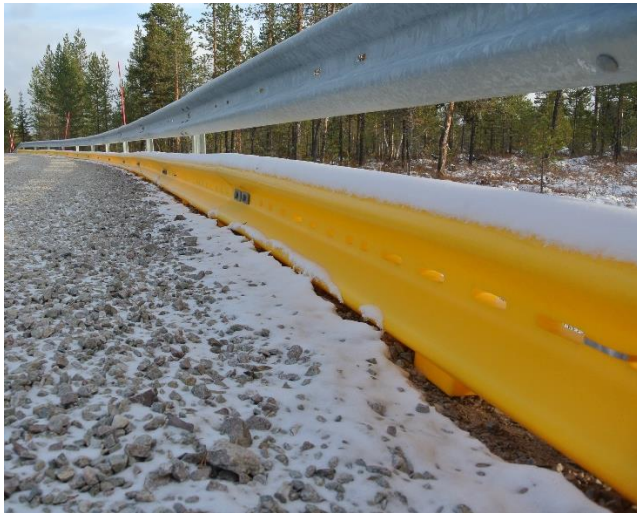
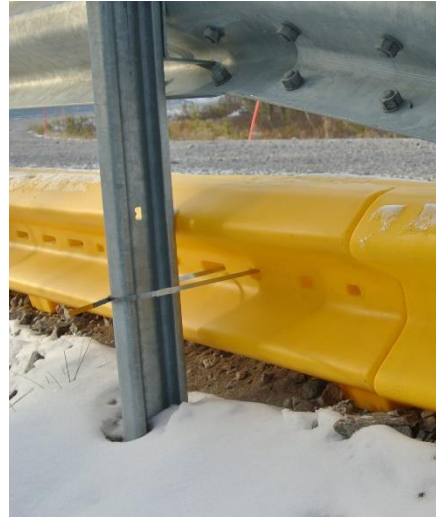
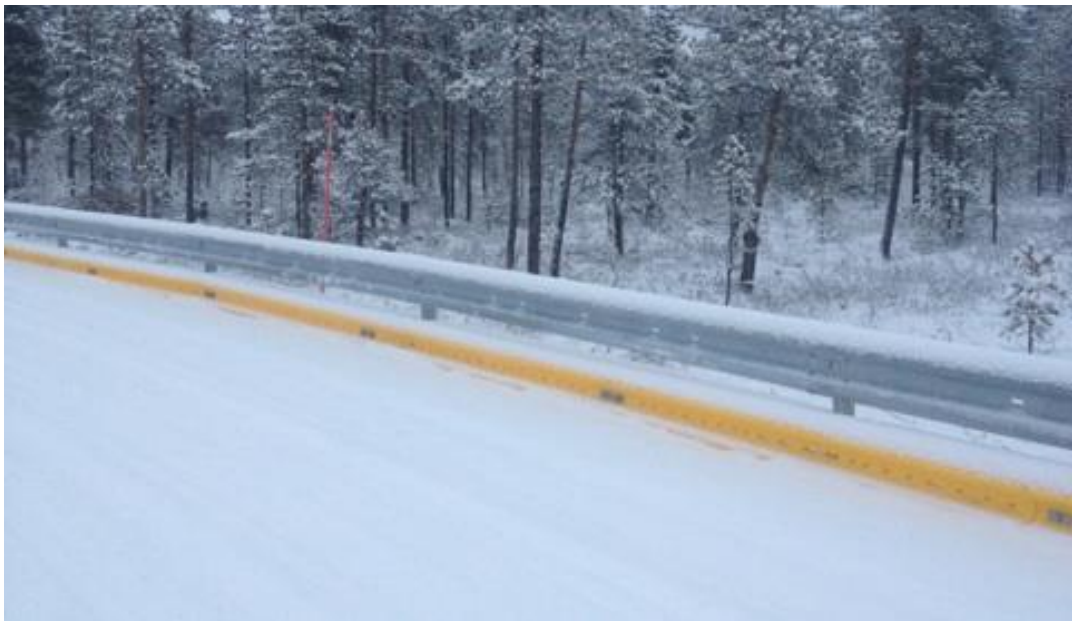
Efter installationen i november 2012.

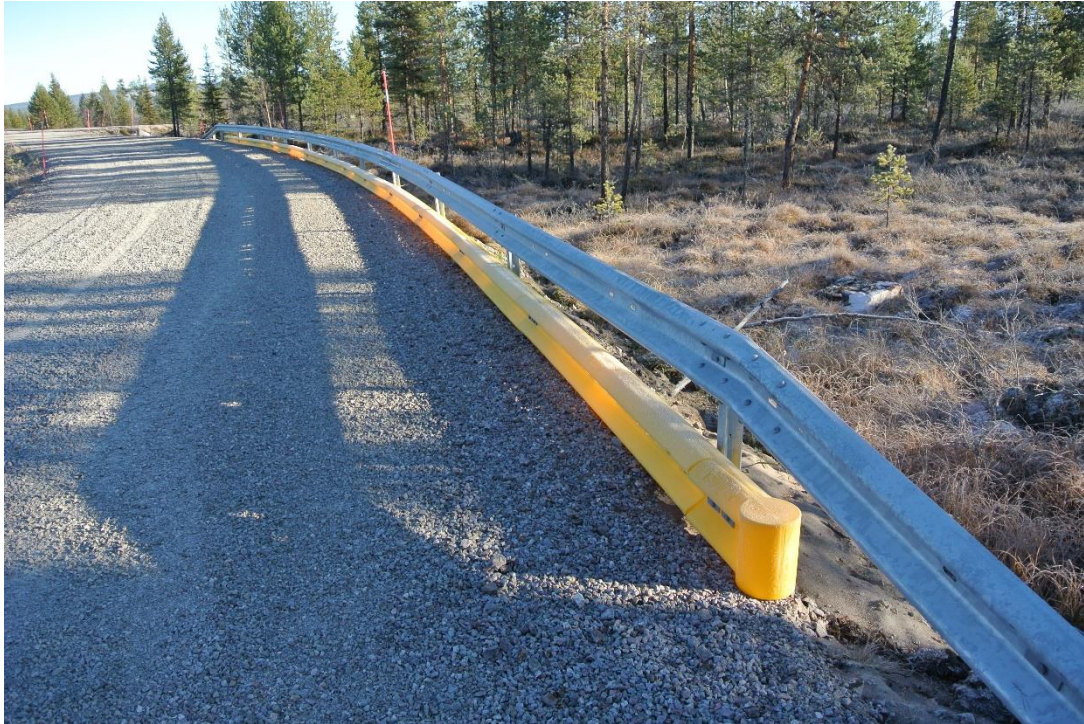
Inspektion oktober 2013.

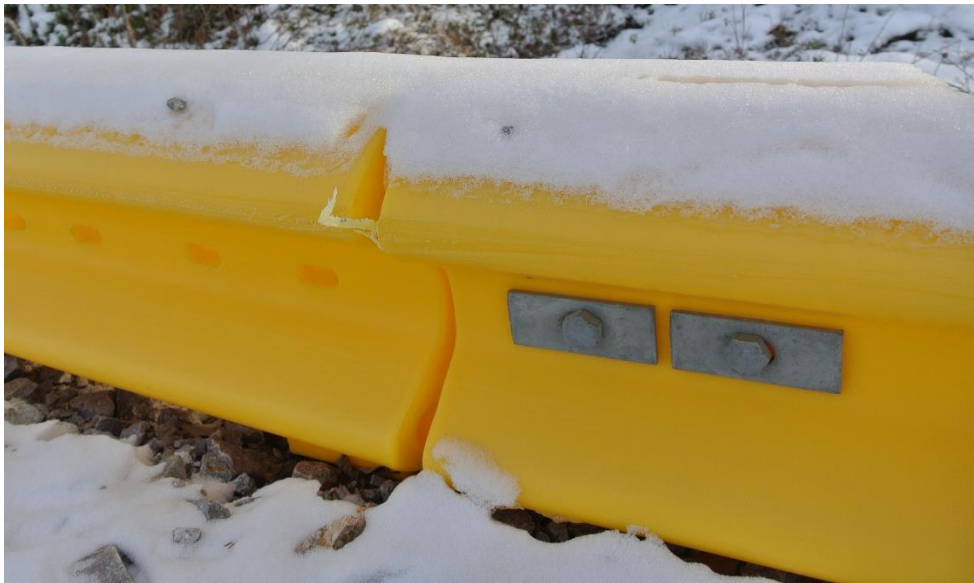
Exempel på de skrapmärken i plasten som förekom på några ställen.

MPS-skydd: Mindre eller obetydliga skrapskador (anm. skyddet är utfört i plastmaterial som vilar direkt mot marken)

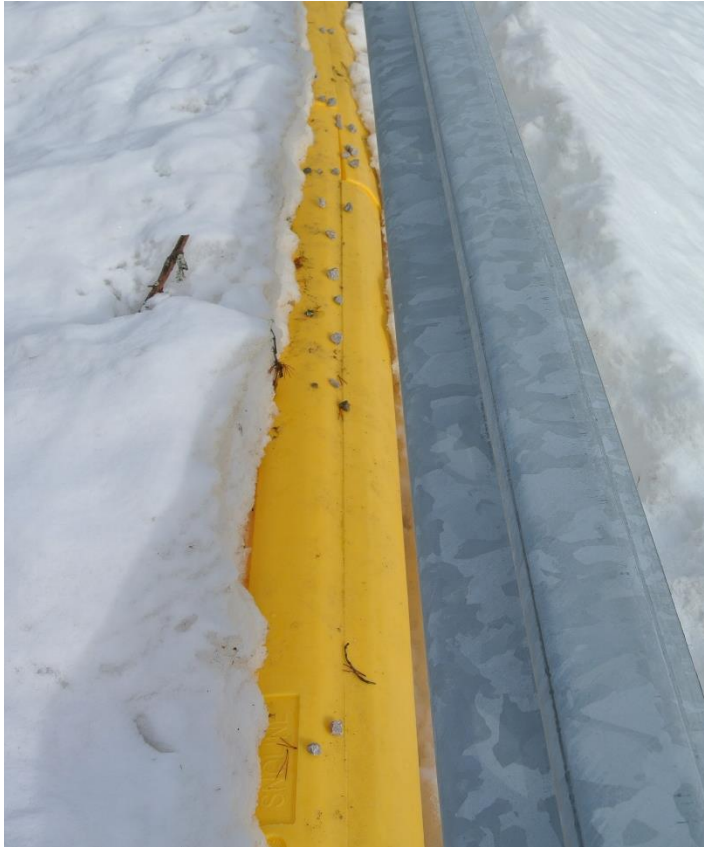
Sista inspektionen i slutet av april 2015. Kvarliggande snö täcker stora delar av MPS-skyddet. Även här kunde dock personalen som demonterade räcket konstatera att inga större skador förekom.

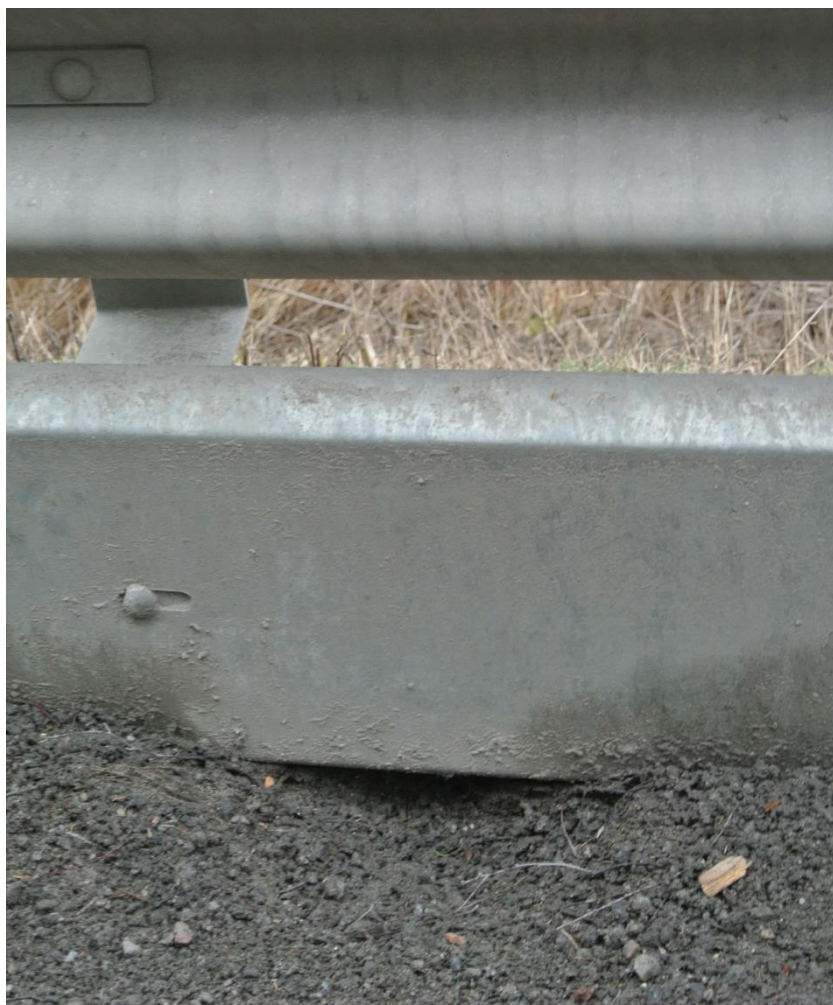
Foto från Botkyrka som visar grusupbyggnaden mot MPS-plåtens nederdel.

Vattenavrinningen från vägbanan försvåras också. I Botkyrka noterades detta redan efter första säsongen men det tycks inte ha förvärrats nämnvärt påföljande 2 år. Se exempel på erosionens utveckling nedan.

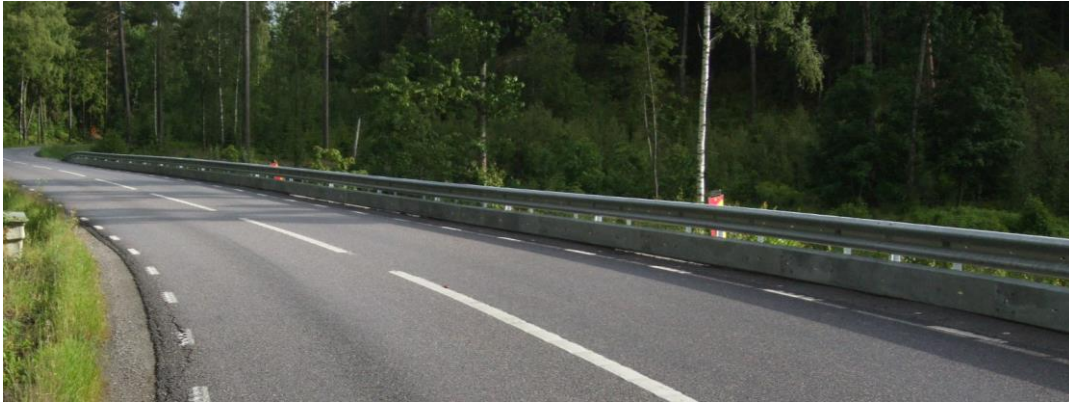
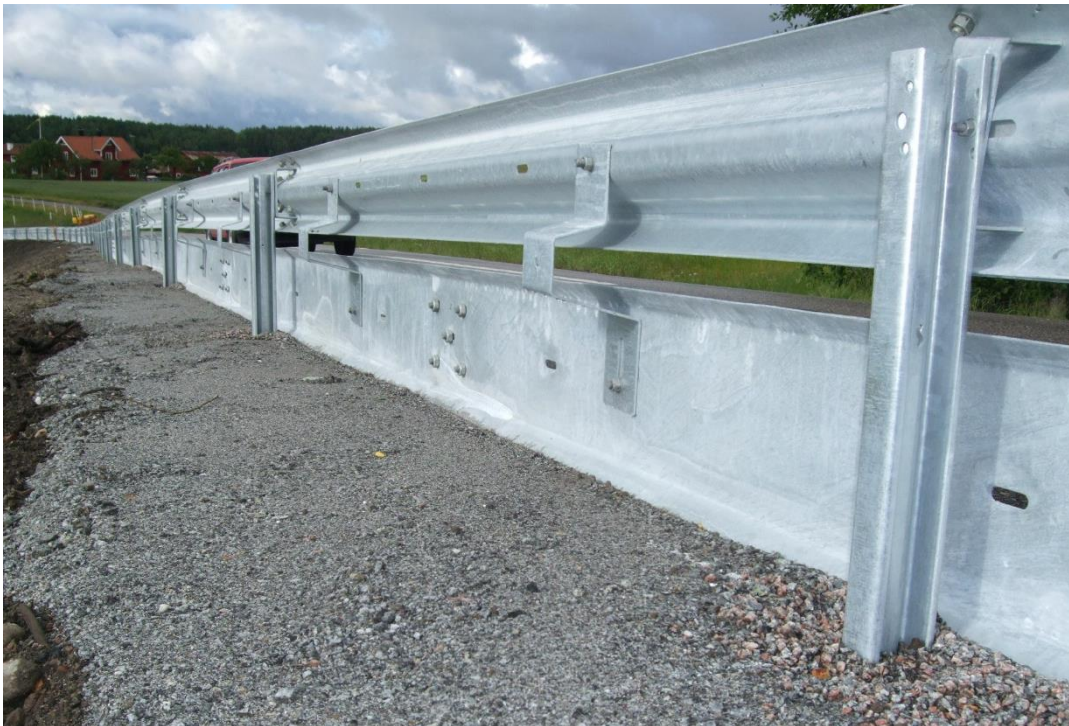
Foton ovan tagna efter installationen 25 juni 2012.

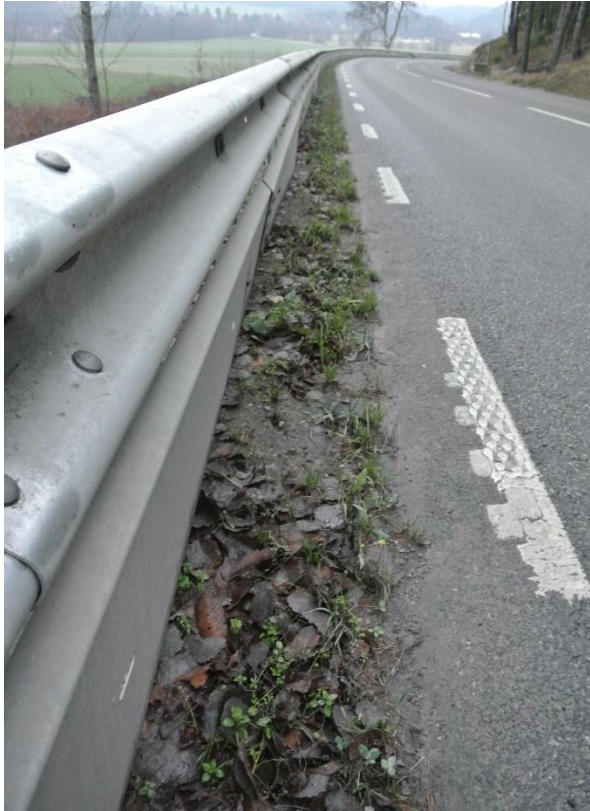
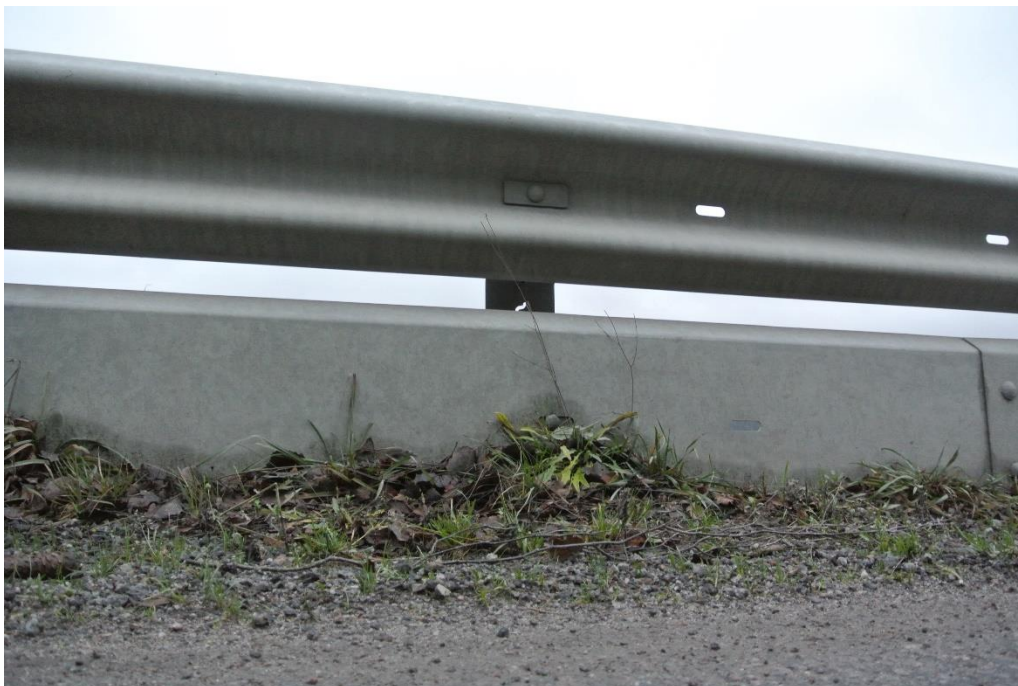
Ansamlingen av grus mm och bevuxningen är tydlig. På vägen förekommer också mycket trafik med lastbil ofta med last av jord, grus och liknande vilket bidrar till uppbyggnaden av material.

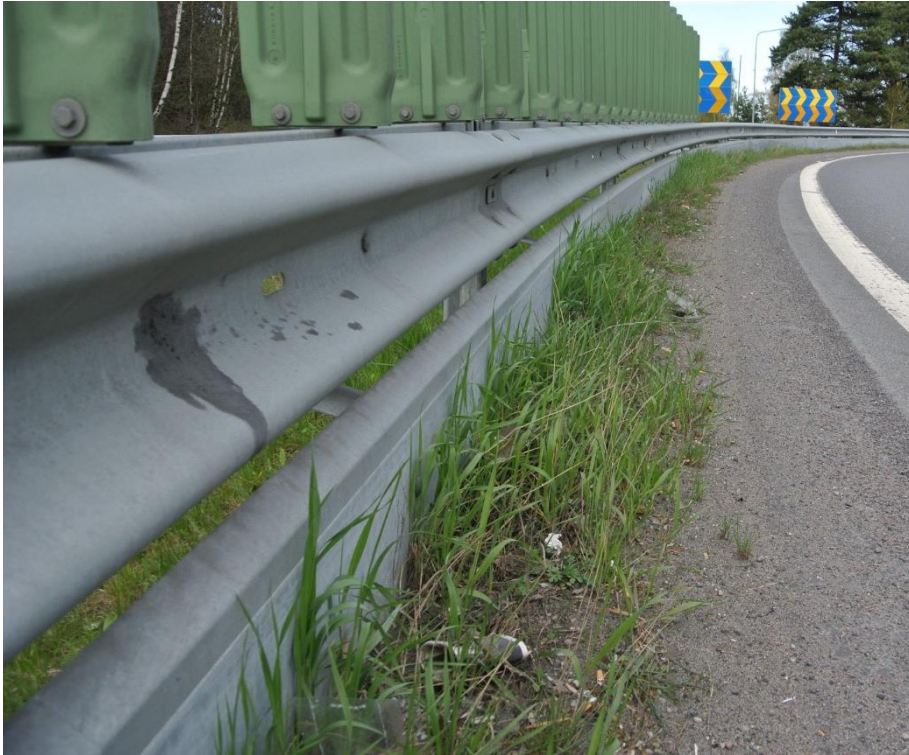
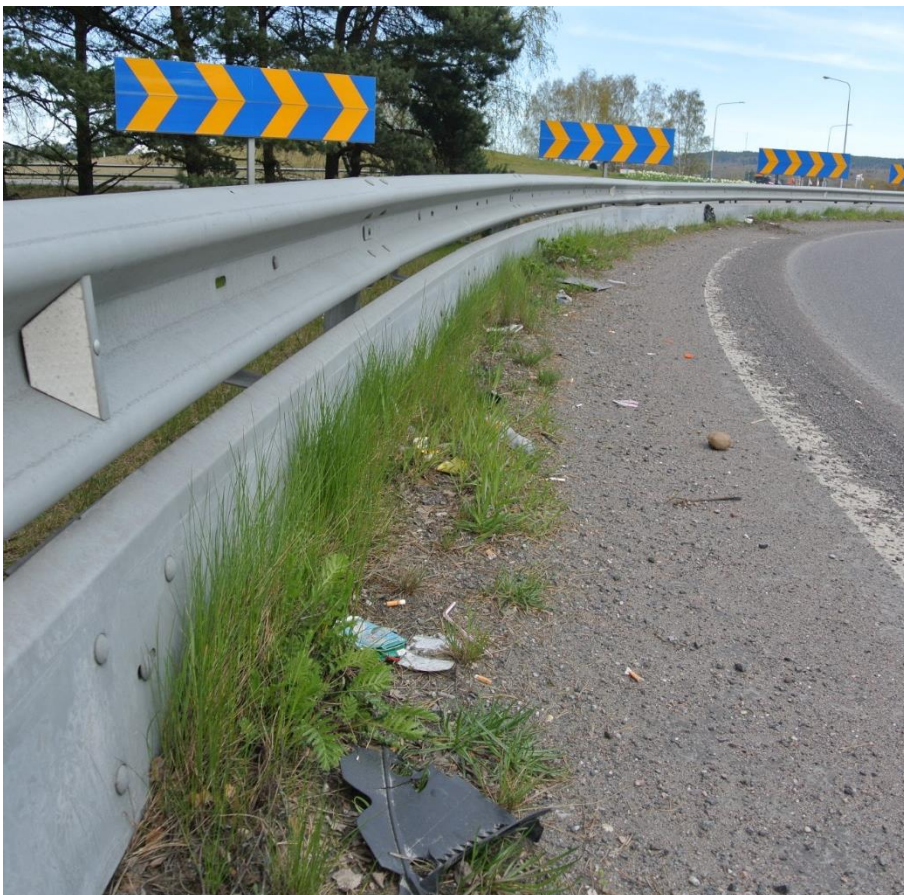
I Ljungarum kunde man redan efter andra säsongen tydligt se hur växtligheten brett ut sig intill MPS-skyddet samt hur allehanda skräp fångats upp och blivit liggande mot plåten. Fotoexempel nedan.

Driftområdet vidtog åtgärder mot detta och återställde ytorna framför och under MPS-skyddet. Arbetet skedde både med grävmaskin och med manuellt arbete på svåråtkomliga ställen. Åtgärden återställde funktionen på underglidningsskyddet och underlättar även vattenavrinningen. Säkerställs en maximalt

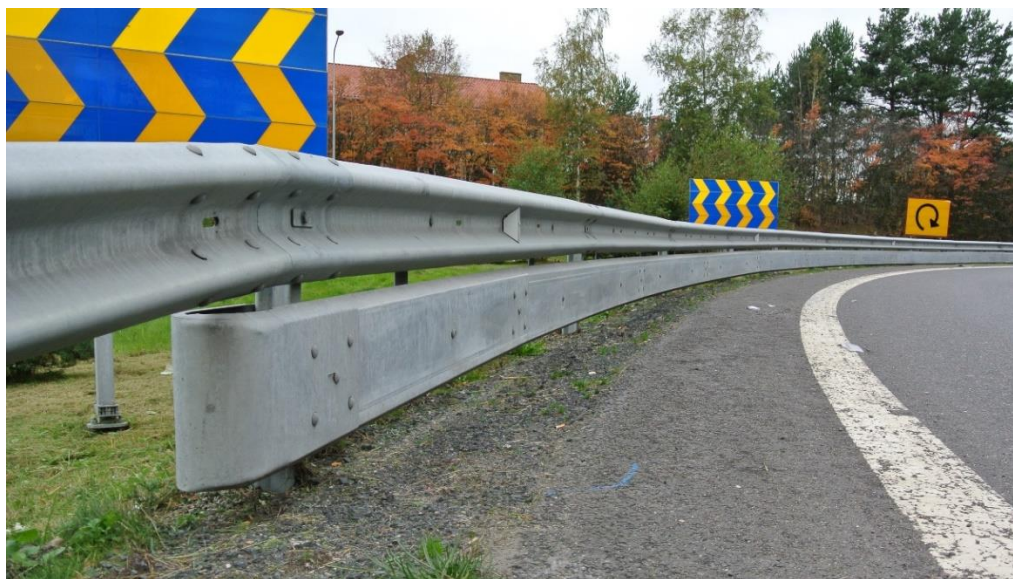
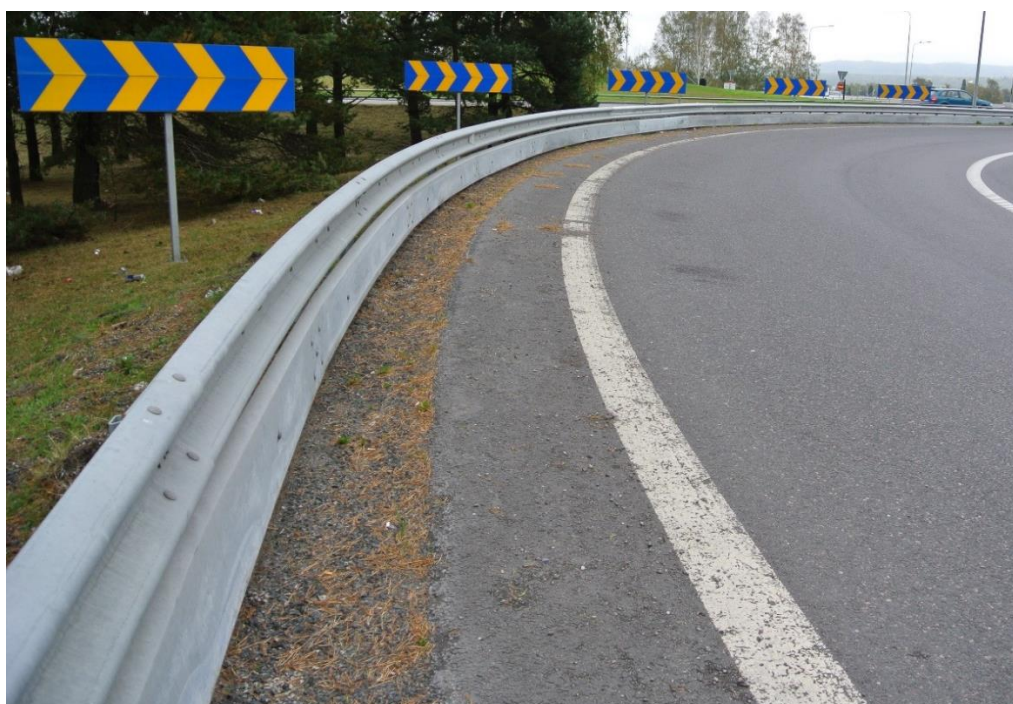
Skillnaden efter insatsen mot materialuppbyggnad och beväxning är betydande.

Rensning framför MPS-skyddet med avseende på grusansamling, skräp, löv mm bör kunna göras maskinellt. Det rekommenderas att en produktionsteknisk utveckling genomförs där teknik används som även fungerar i samband med röjning och rengöring av ytor under andra typer av stålräcken.

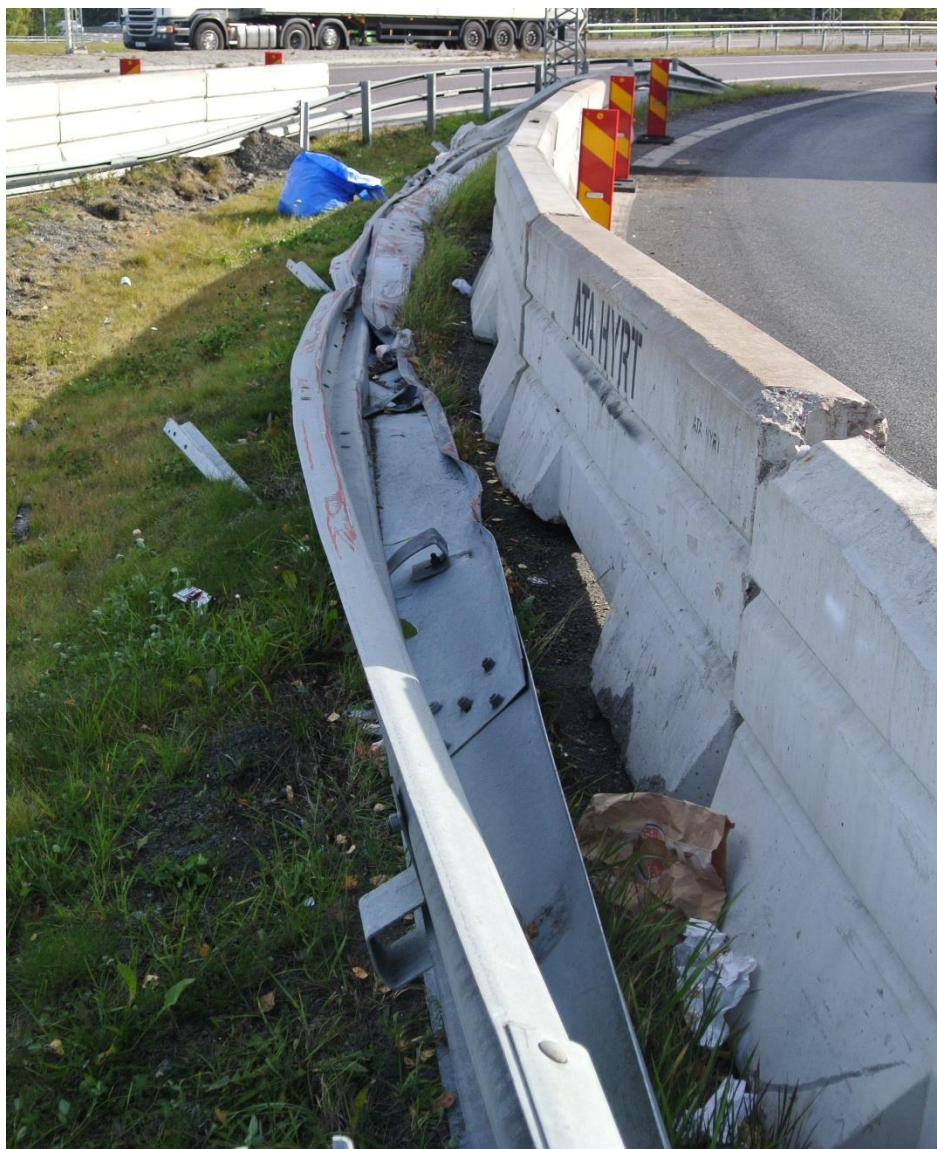
Foto från den första större påkörningen som inträffade redan på hösten 2013.
