SLUTRAPPORT

Inspektion av MPS-installationer under tre vintersäsonger från 2012-2013 till 2014-2015

Projekt id: 5778

Författare: Göran Fredriksson, Barrier Tech AB

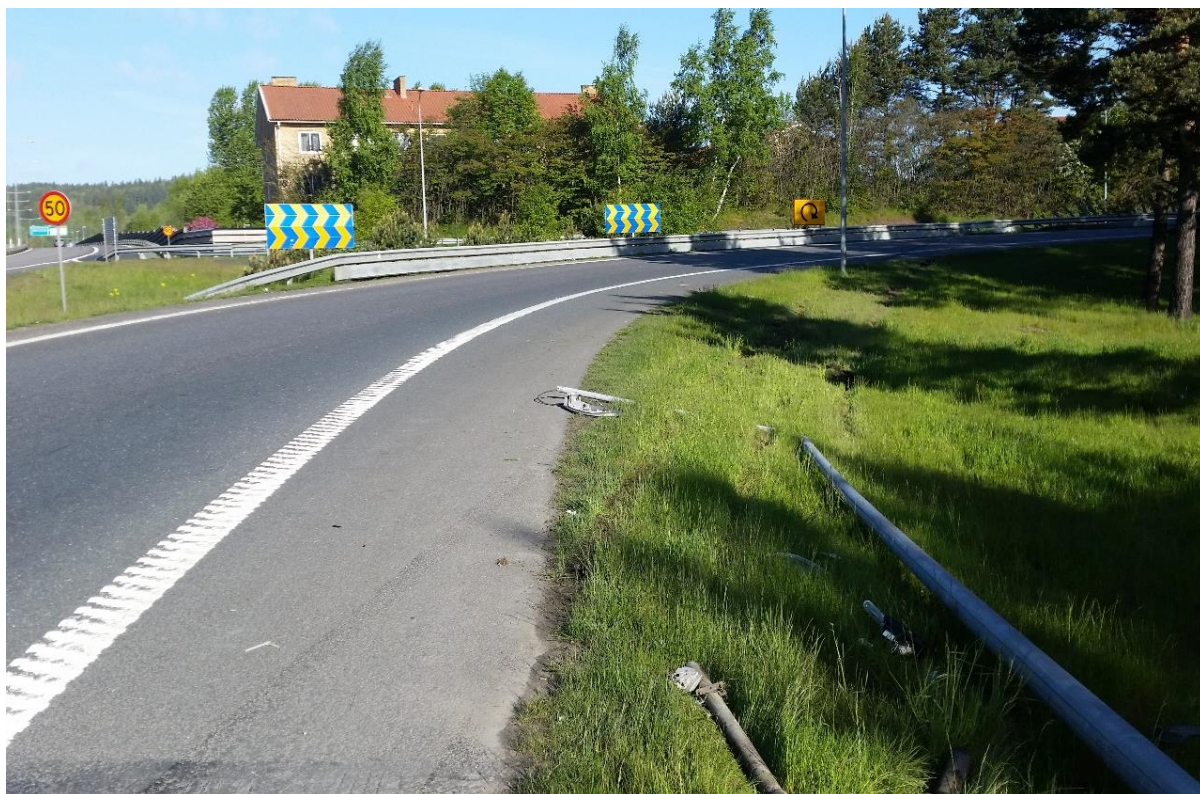
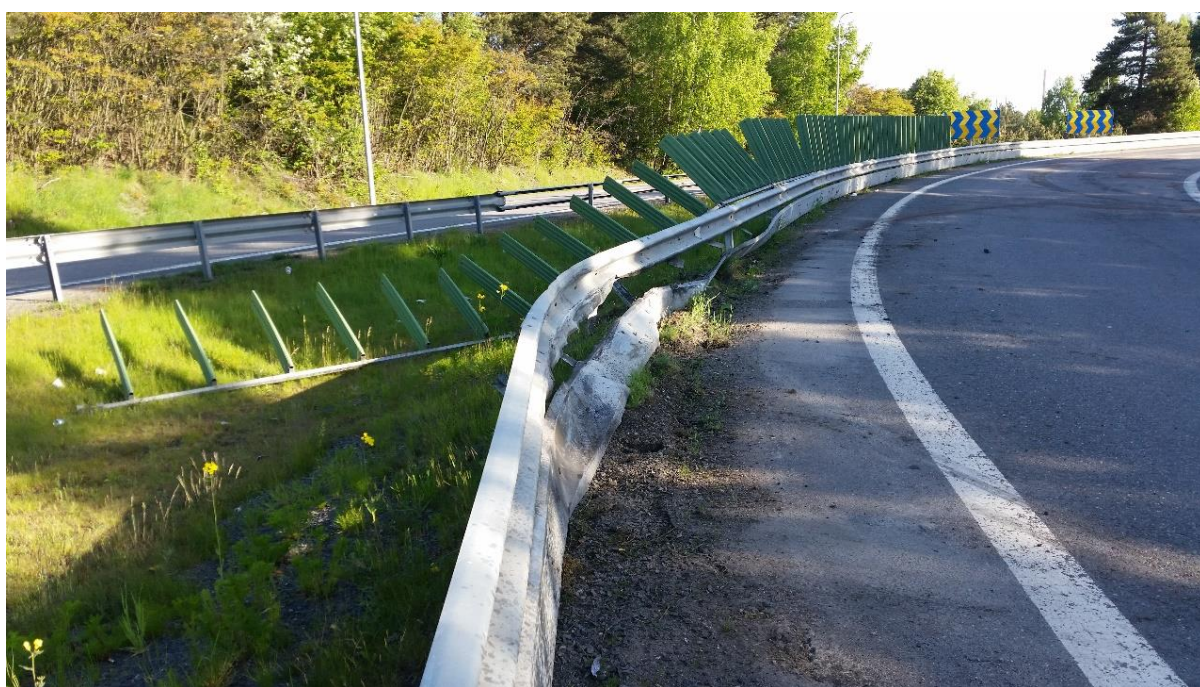
Den senaste påkörningen var också den kraftig och inträffade i slutet av maj 2015.

Foton från påkörningen i Ljungarum i maj 2015.

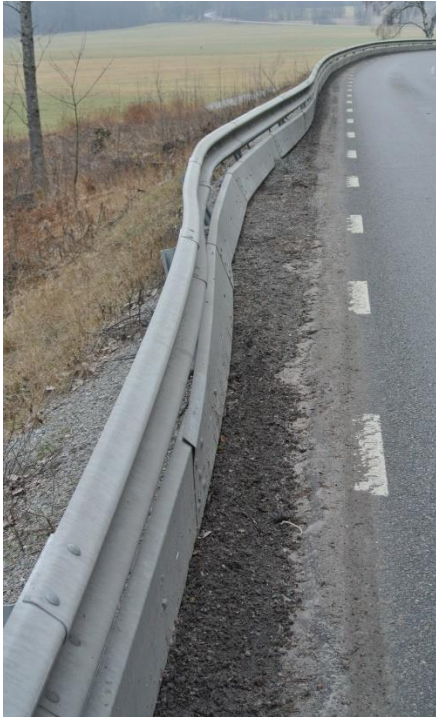
Före

Även i Botkyrka inträffade en större påkörning i februari 2014 (som reparerades) MPS-skydden återanvändes denna gång i testinstallationen trots att de var deformerade. Bildexempel nedan.

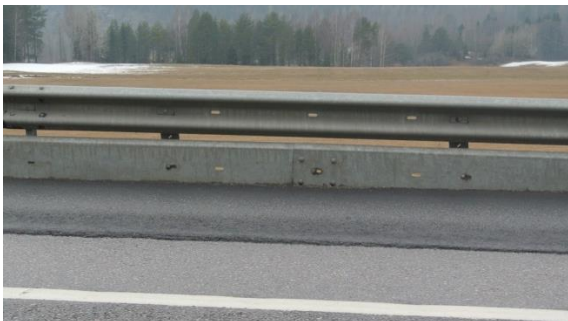
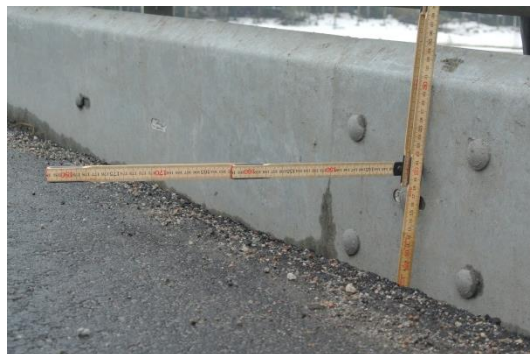
Redan efter första vintersäsongen konstaterades att räcket hamnat för lågt p.g.a. ny beläggning, se foton nedan. I rapporten från vintern 2012-2013 påpekas att höjjustering bör ske så snart som möjligt för att säkerställa korrekt funktion.

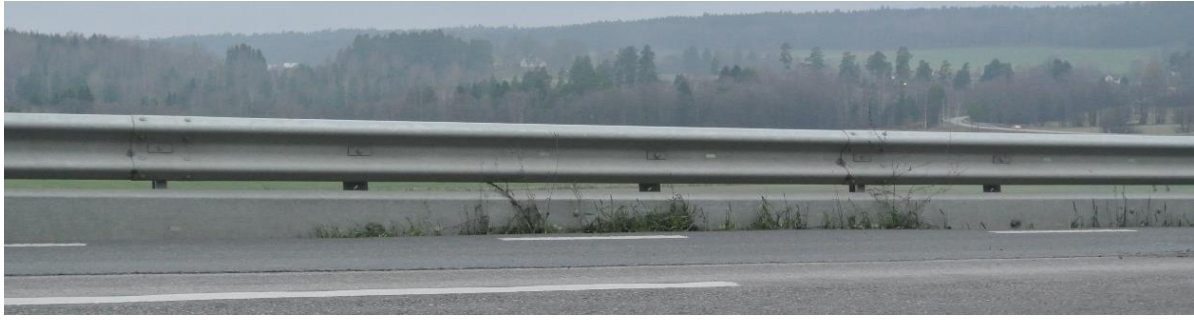
Samma låga position i förhållande till vägbanan och begynnande beväxning.

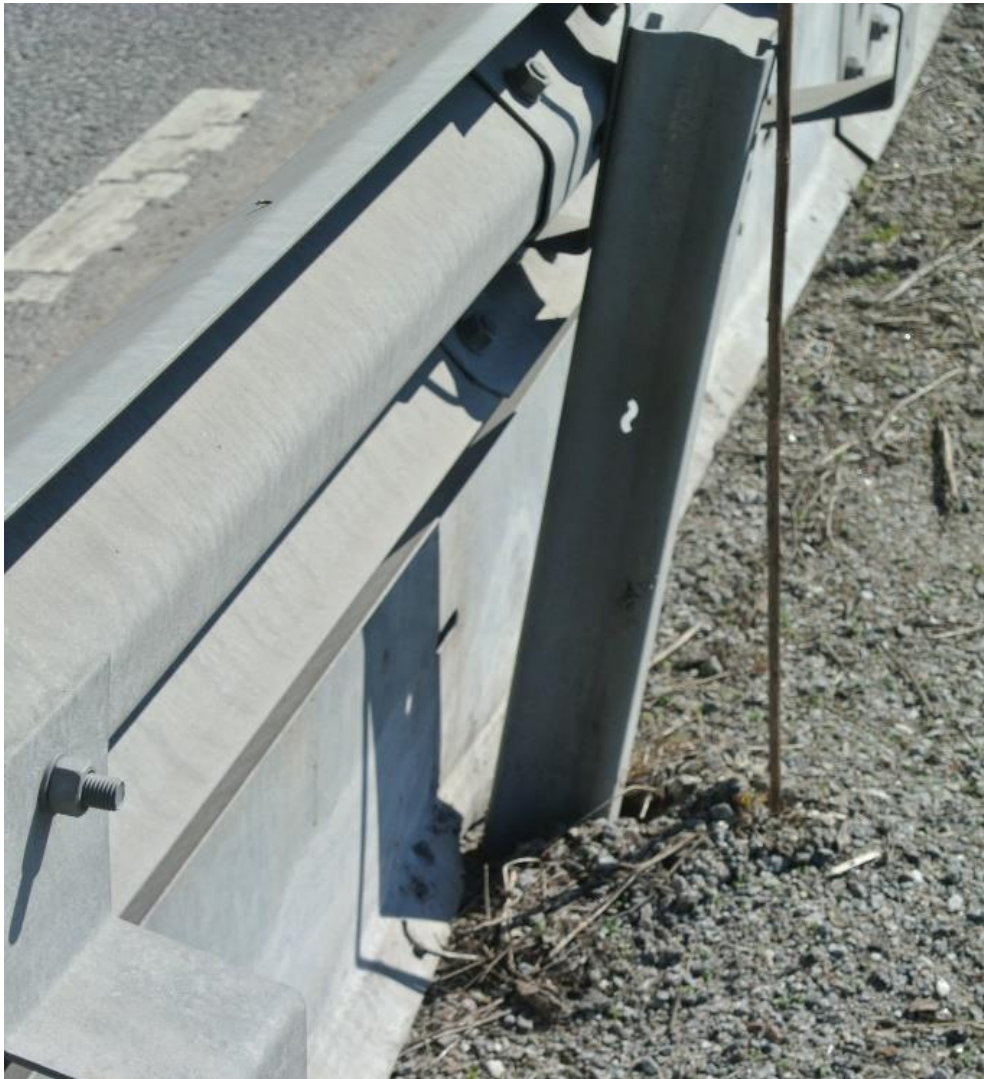
Gradvis har deformationerna på MPS skyddet och räcket ökat efter varje säsong. Under säsongen 2013-2014 noterades också en begynnande lutning utåt som i april 2014 var betydande.

Lutningen i april 2014.

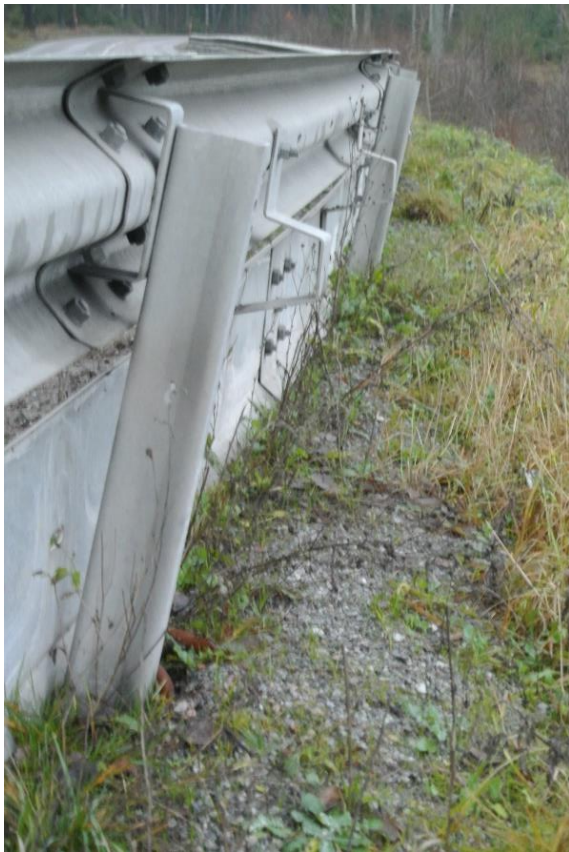
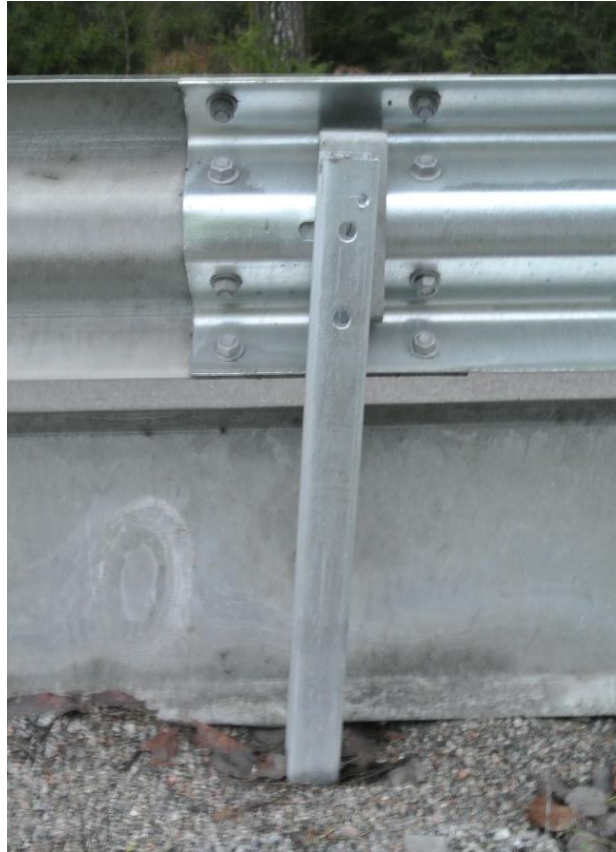
Nedan läget på samma ställe från senaste inspektionen 2014-2015.

Denna typ av lutning, liksom låg position, behöver åtgärdas vilket innebär att det också ska kravställas vid upphandling av underhåll av permanenta MPS-installationer.
