# Motorcyklister som kolliderar med vägräcken

## Studie av ett antal typolyckor

Jan Wenäll

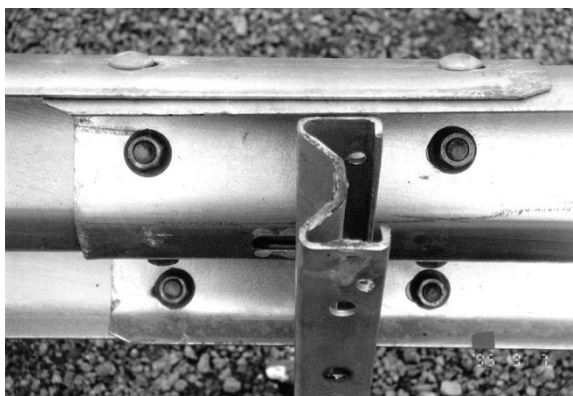
Här ser man stolpen av typisk  $\Sigma$ -typ (sigma), notera även att stolpens oskyddade topp sticker upp i höjd med navföljarens ovansida.

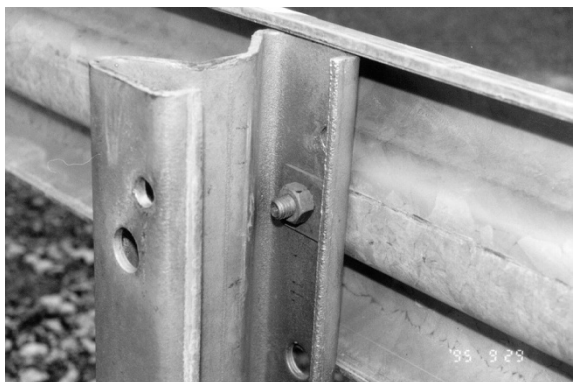
Sigma-stolpe med Kohlswa-profil. Notera stolpens topp i höjd med navföljarens ovansida.

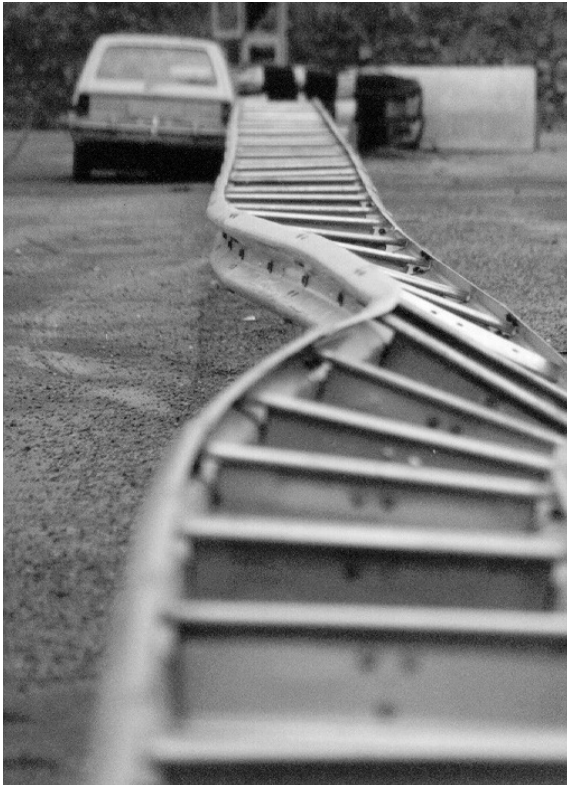
Vid kollision med bil böjer tvärrmen upp och räcket "växer" i höjddled. Räcket är hårt. Ur MC-perspektiv kan man föreställa sig faran med att falla ned mellan tvärrmarna.

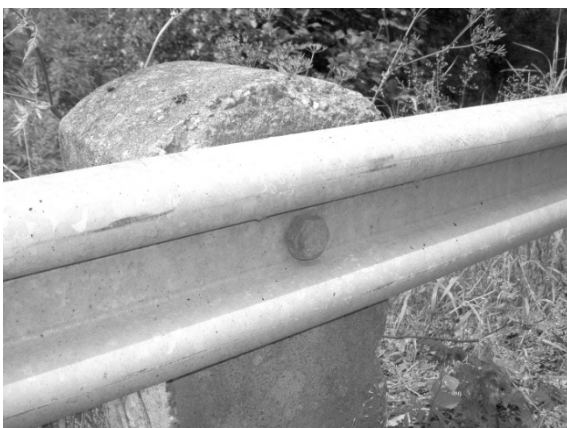
Kohlswa-profil på betongplint. Idag ej EN1317-godkänd, men finns ofta kvar längs med äldre vägar.

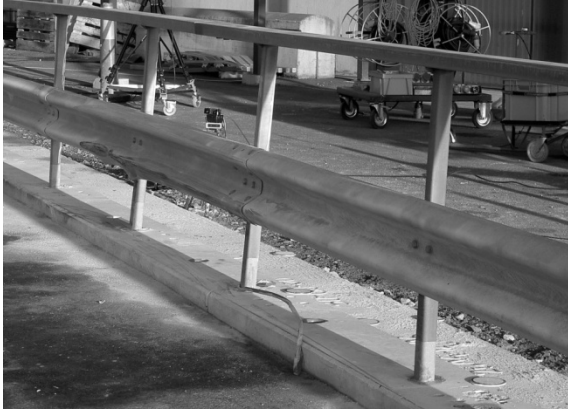
Vägverkets standardbroräcke, som är inblandat i en av dödsolyckorna. Notera toppföljaren, som är mycket styv och som hamnar i huvudhöjd på en motorcyklist.

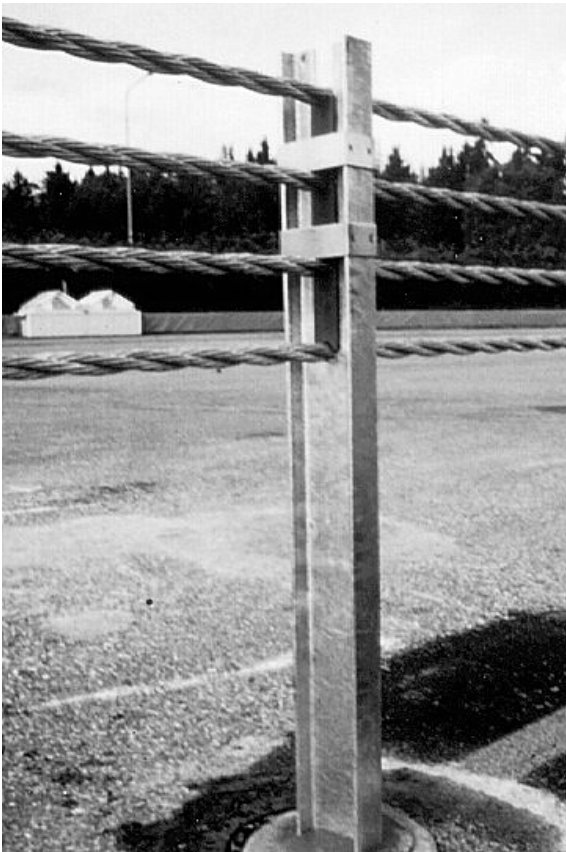
I-profilen på stolpen blottar en kant mot trafiken. Stolptoppen är vanligtvis försedd med en plathatt.

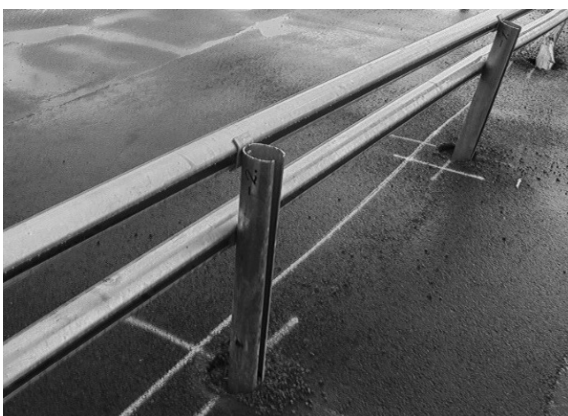
Ett räcke av rörtyp, det finns flera typer med såväl slutna som öppna rör samt såväl dubbelsidiga som enkelsidiga dylika.

Notera de oskyddade stolptopparna.

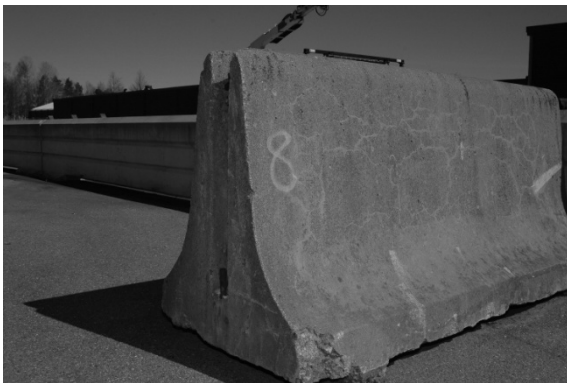
Det klassiska tric-bloc. Detta räcke är inte EN1317-godkänt.

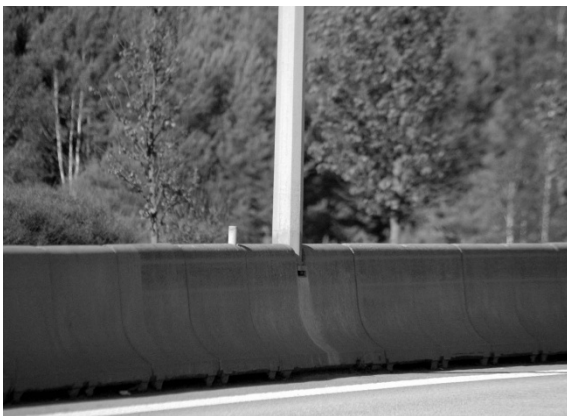
Betongräcke med belysningsstolpe placerad uppepå. E4 södra infarten till Norrköping. Kombinationen är inte godkänd.

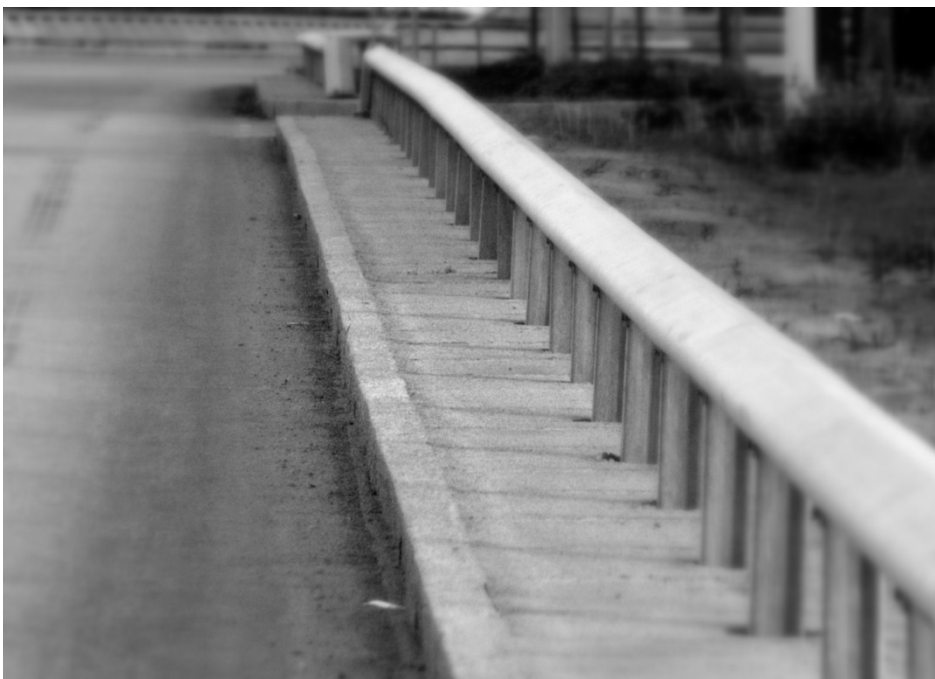
På bilden ses ett slätt räcke, men med en klart olämplig montering bakom kantsten.
