# Åtgärdersexempel som är bra för många och särskilt bra för motorcyklister

Exempel hämtade från väg 257 mellan Tungelsta och Rosenhill  
”Slingerbulten” kompletterade andra möjliga åtgärder

# ”Slingerbulten”

Åtgärder för ökad trafiksäkerhet på den så kallade Slingerbulten,  
väg 257 mellan Tungelsta och Rosenhill

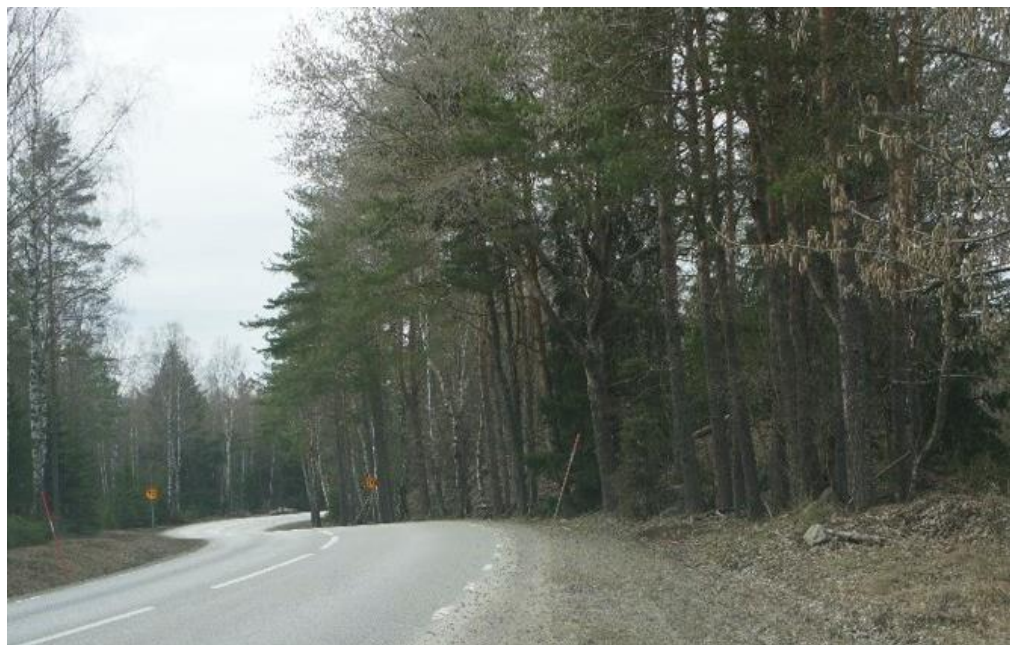
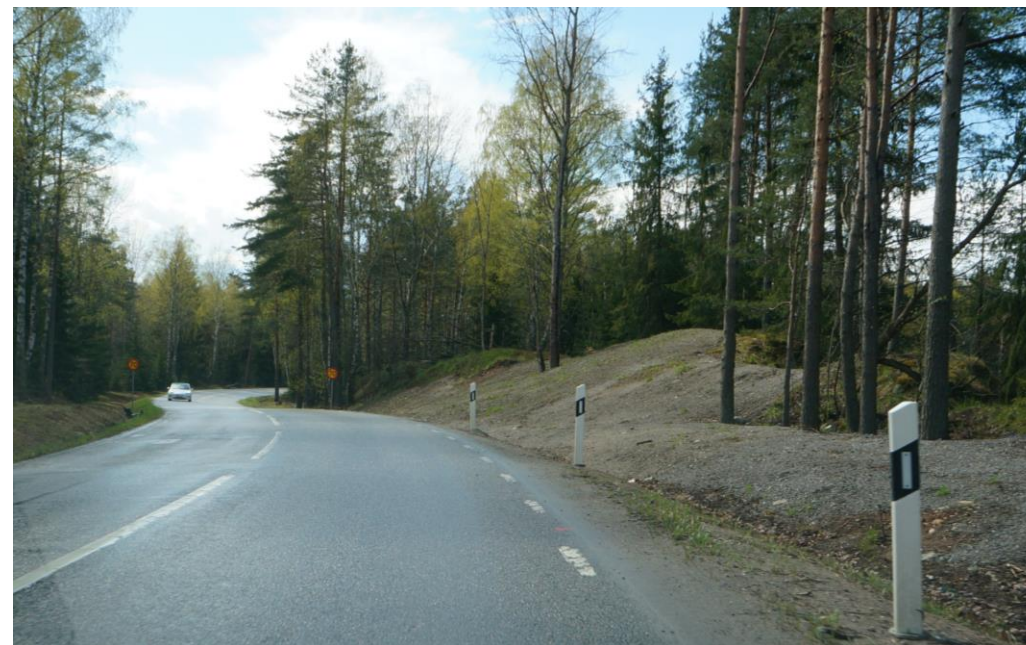
# Avverkning av träd, stubbfräsning, uppsättning av kantstolpar och hastighets-sänkning

**Kommentarer:** Syftet är ett mer förlåtande sidoområde.  
Flera av dessa åtgärder är möjliga att genomföra inom baskontrakten.  
**Kostnadsuppskattning:** Trädfällning ca 2600 kr/st. Kantstolpar ca 150 kr/st.

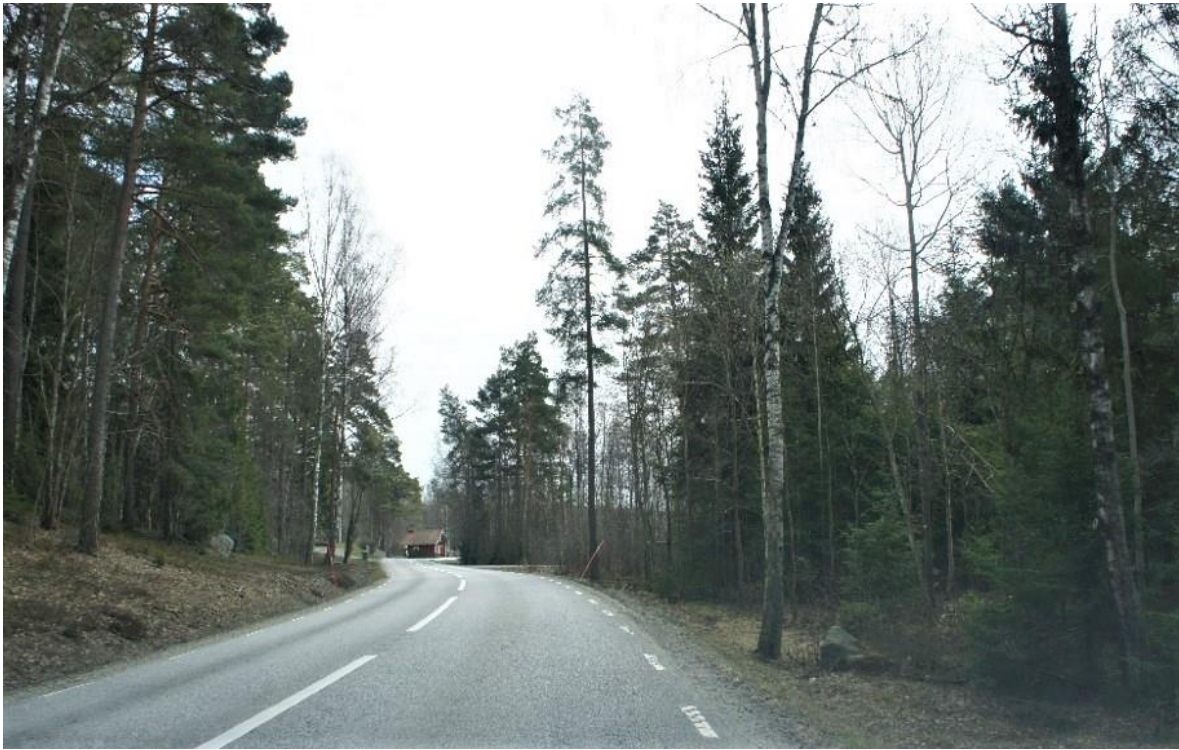
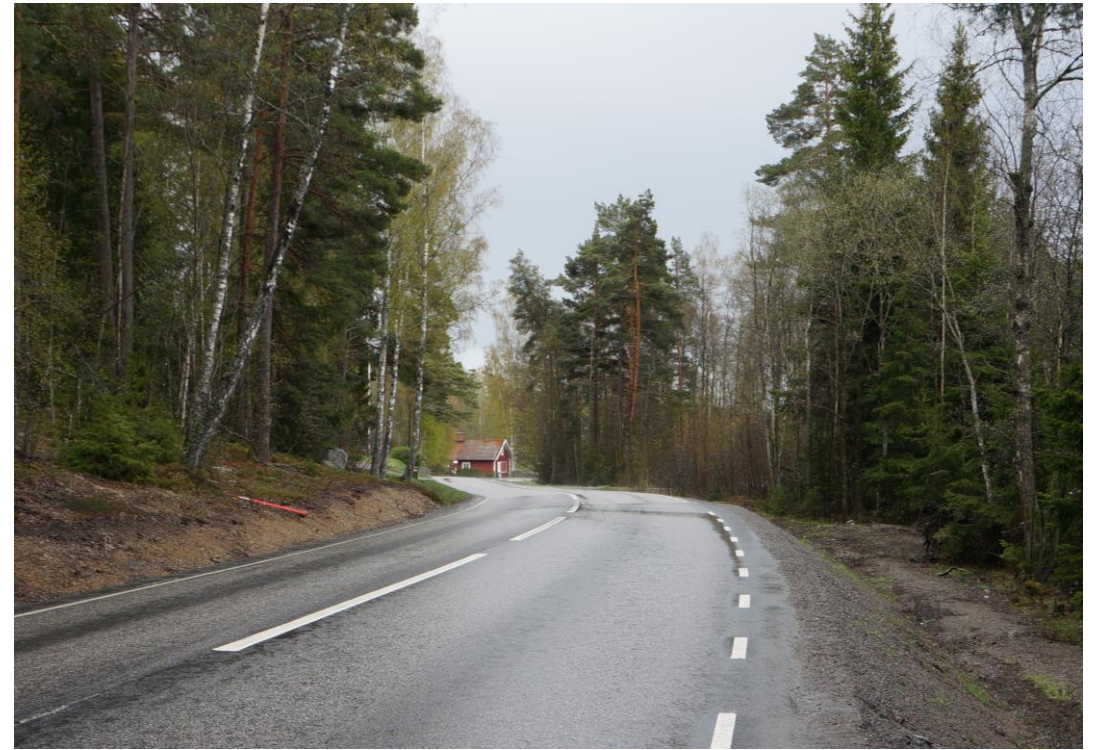
# Avverkning av träd och stubbfräsning i ytterkurvor

**Kommentarer:** Syftet är ett mer förlåtande sidoområde.  
Dessa åtgärder är möjliga att genomföra inom baskontrakten.  
**Kostnadsuppskattning:** Trädfällning ca 2600 kr/st. Kantstolpar ca 150 kr/st.

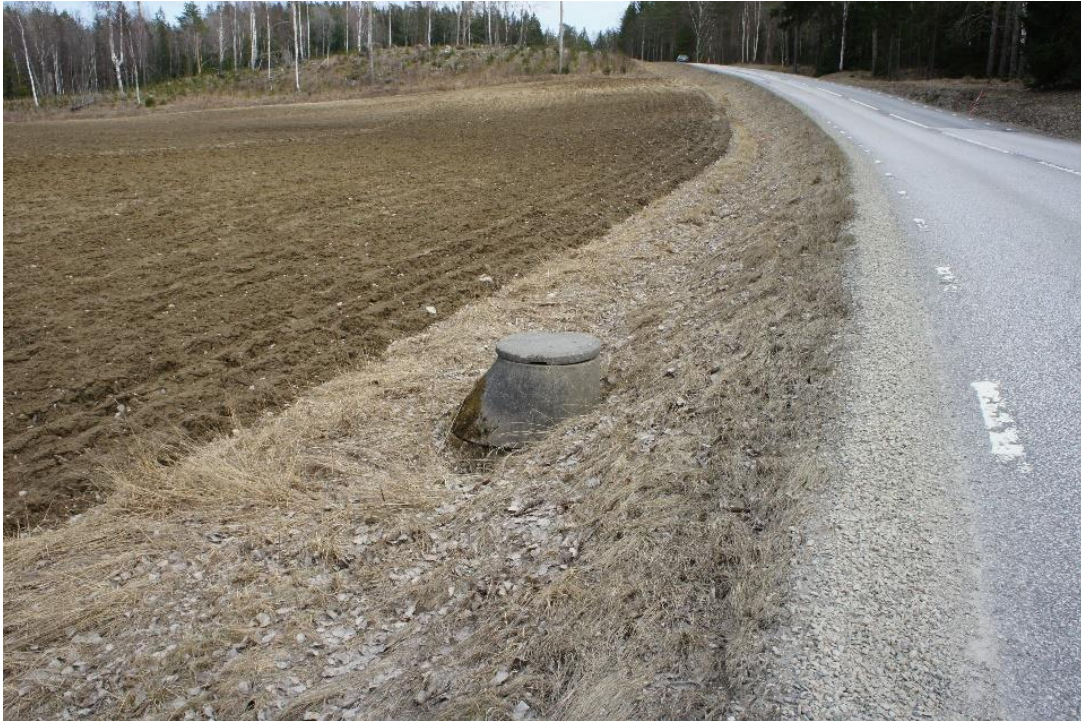
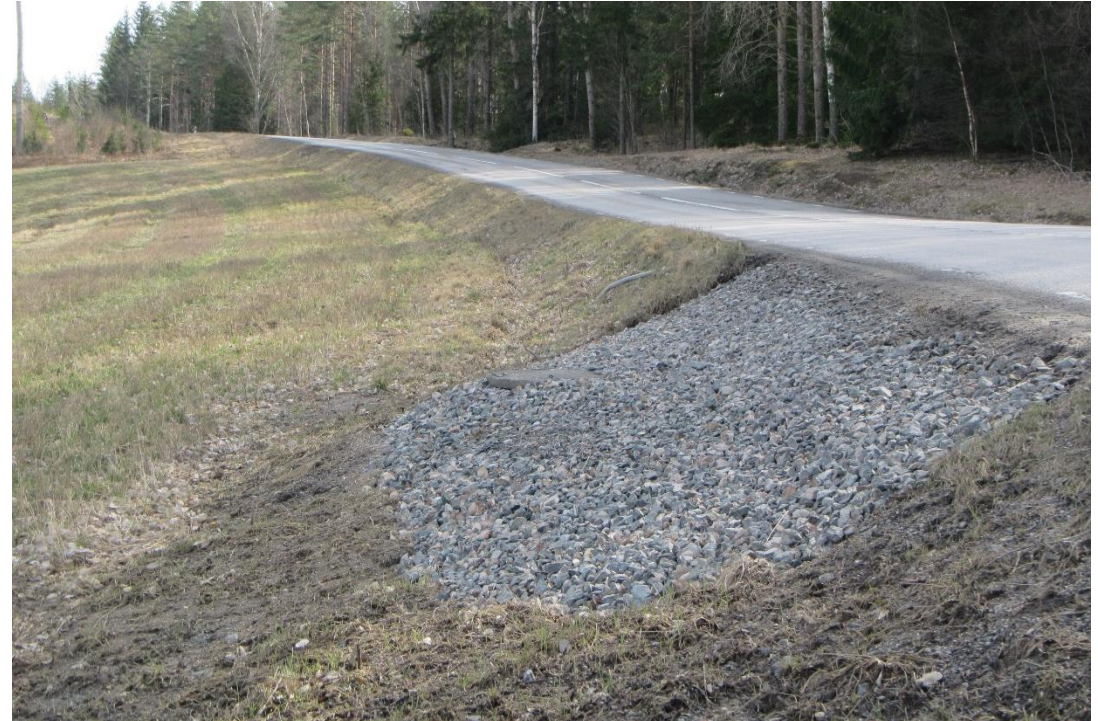
# Övertäckning av dikesbrunn

**Kommentarer:** Syftet är ett mer förlåtande sidoområde.

Jämförelsevis enkel åtgärd som är möjlig att genomföra inom baskontrakten.

**Kostnadsuppskattning:** Kostnad för fyllning med makadam kring brunn är ca 275 kr/m<sup>3</sup>.

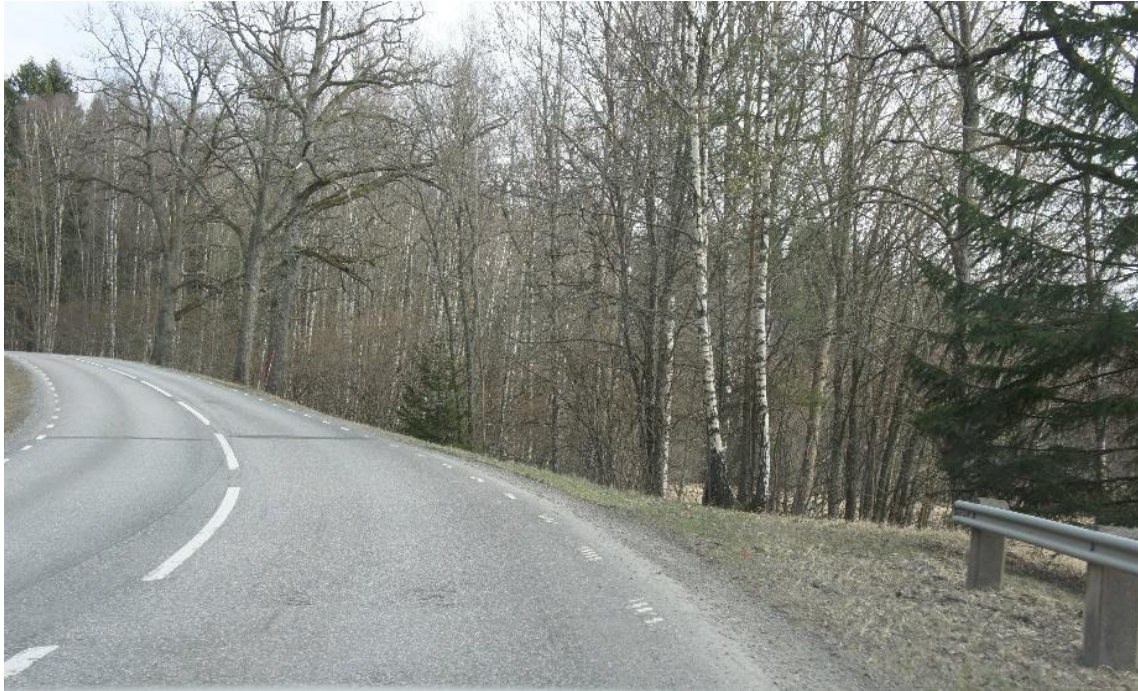
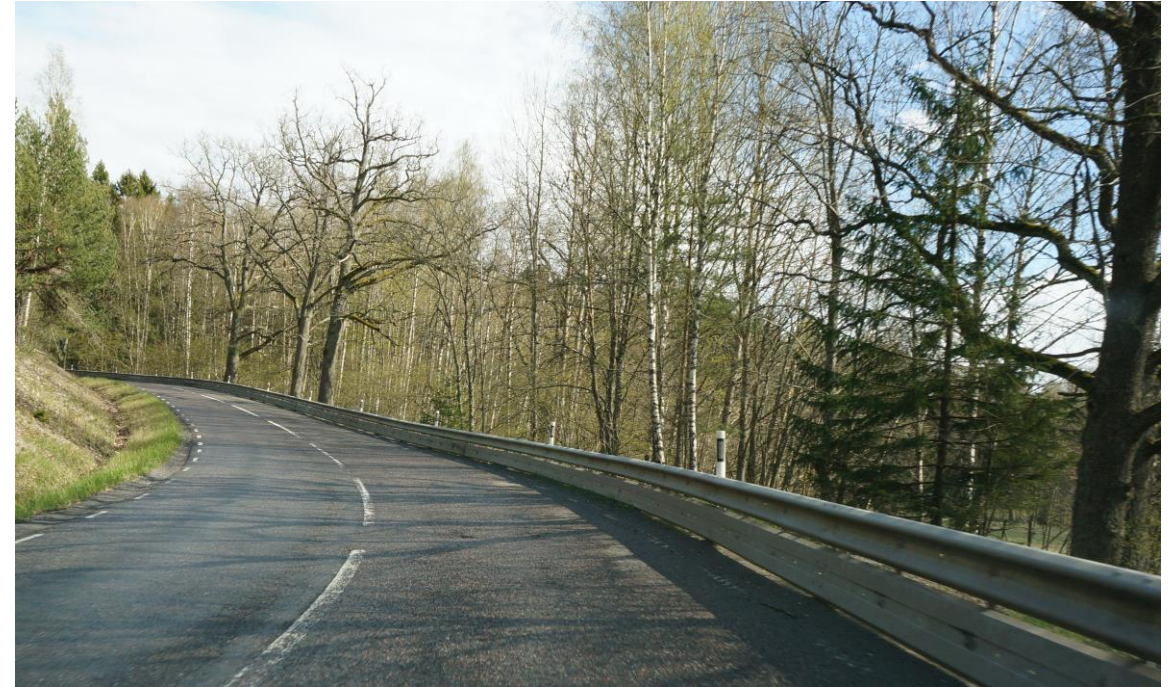
# Utbyte och förlängning av äldre vägräcke till nytt vägräcke med underglidningsskydd

**Kommentarer:** Syftet är ett mer förlåtande sidoområde.

**Kostnadsuppskattning:** Rivning av befintligt räcke ca 200 kr/m. Uppsättning av nytt räcke ca 450 kr/m.

Underglidningsskydd samt räckesavslut med utvinkling och förankring medför högre kostnader.

Underglidningsskydd ska vara krockprovat tillsammans med det räckets som används och kostar ca 250 kr/m.

Ett räckesavslut kostar ca 17 000 kr.

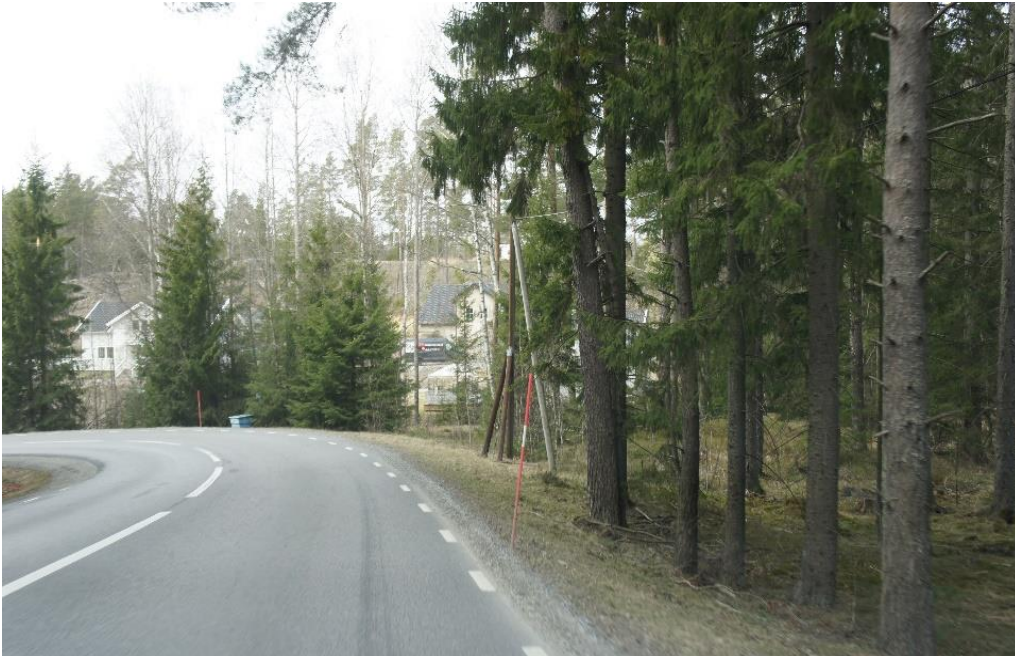
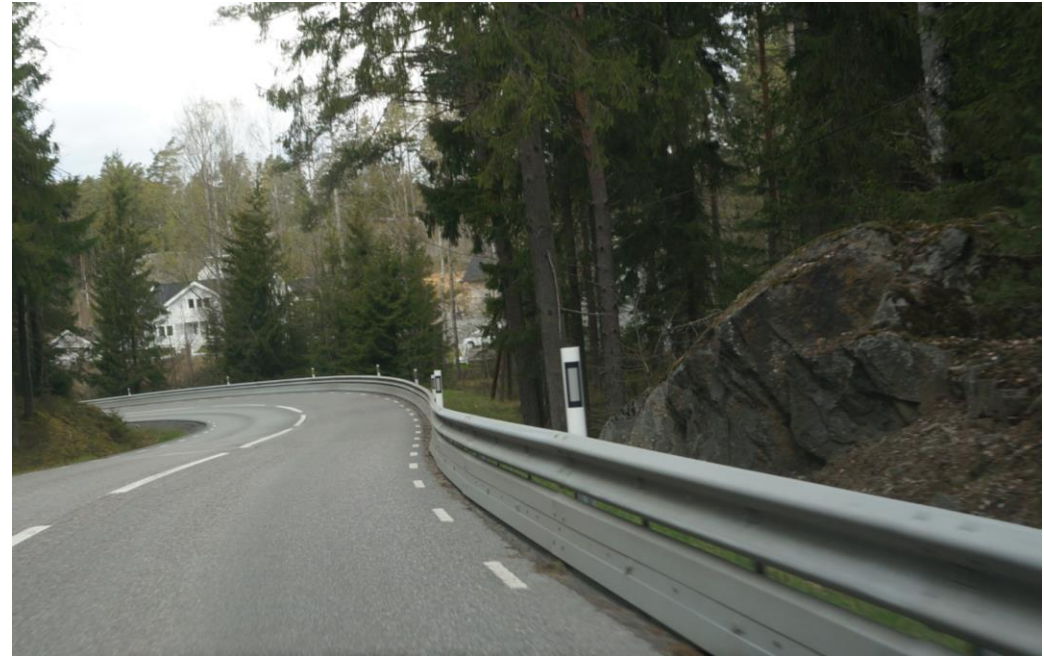
# Uppsättning av nytt vägräcke med underglidningsskydd

**Kommentarer:** Syftet är ett mer förlåtande sidoområde.

**Kostnadsuppskattning:** Uppsättning av nytt räcke ca 450 kr/m.

Underglidningsskydd samt räckesavslut med utvinkling och förankring medför högre kostnader.

Underglidningsskydd ska vara krockprovat tillsammans med det räcket som används och kostar ca 250 kr/m.

Ett räckesavslut kostar ca 17 000 kr.

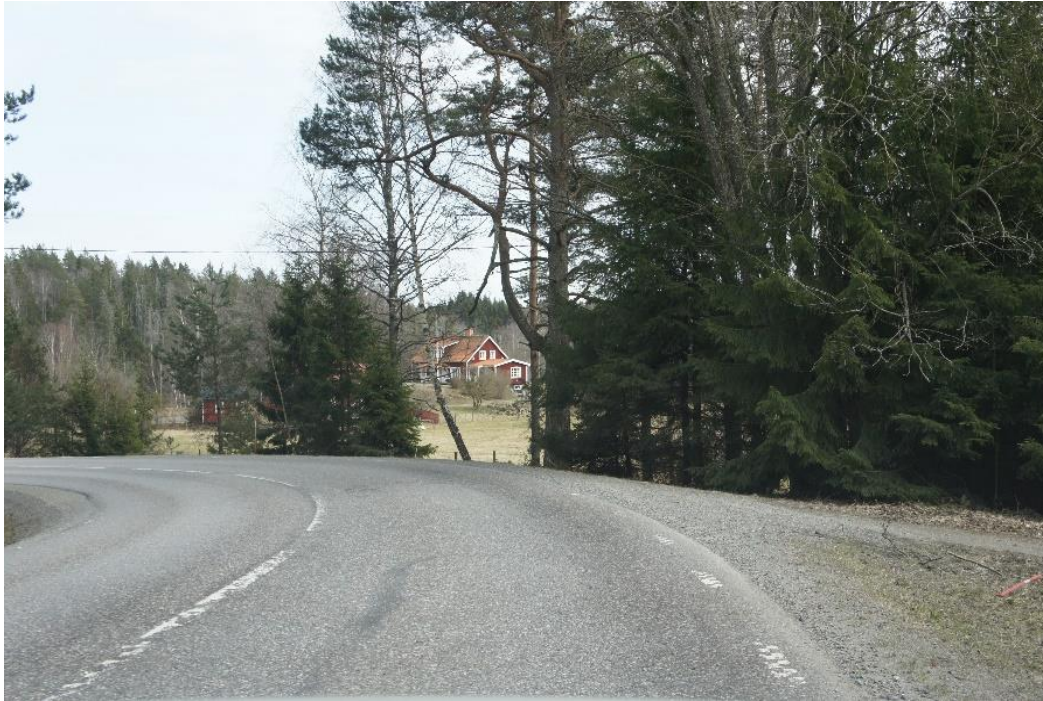
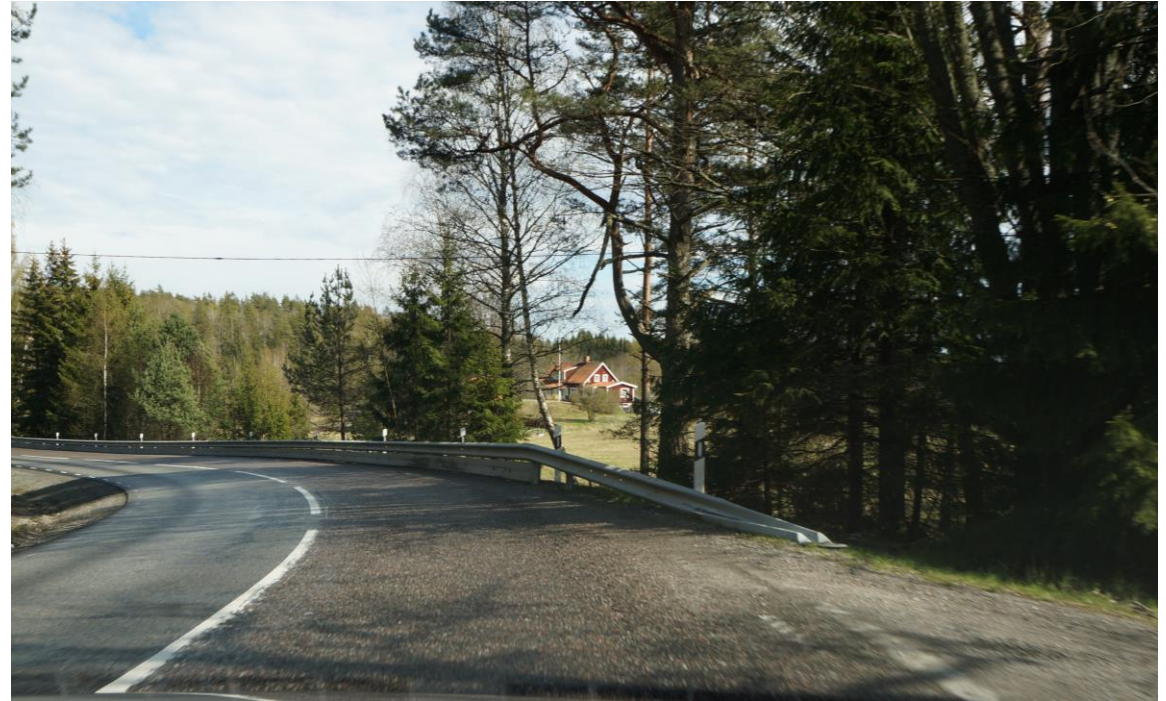
# Uppsättning av nytt vägräcke med underglidningsskydd

**Kommentarer:** Syftet är ett mer förlåtande sidoområde.

**Kostnadsuppskattning:** Uppsättning av nytt räcke ca 450 kr/m.

Underglidningsskydd samt räckesavslut med utvinkling och förankring medför högre kostnader.

Underglidningsskydd ska vara krockprovad tillsammans med det räcket som används och kostar ca 250 kr/m.

Ett räckesavslut kostar ca 17 000 kr.

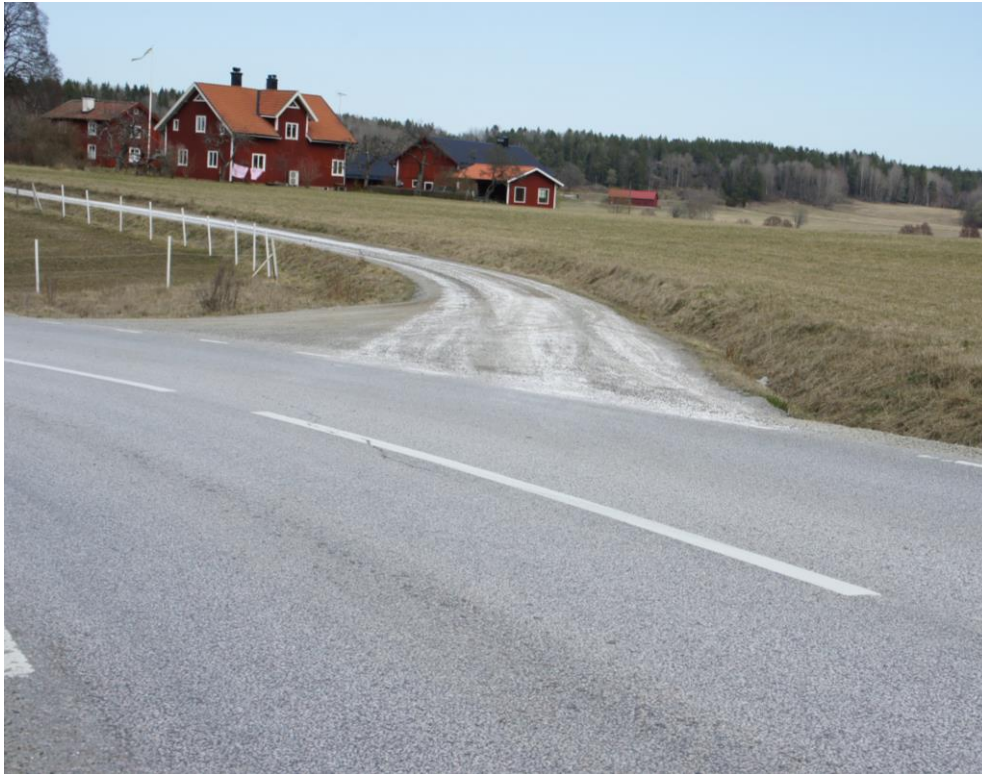
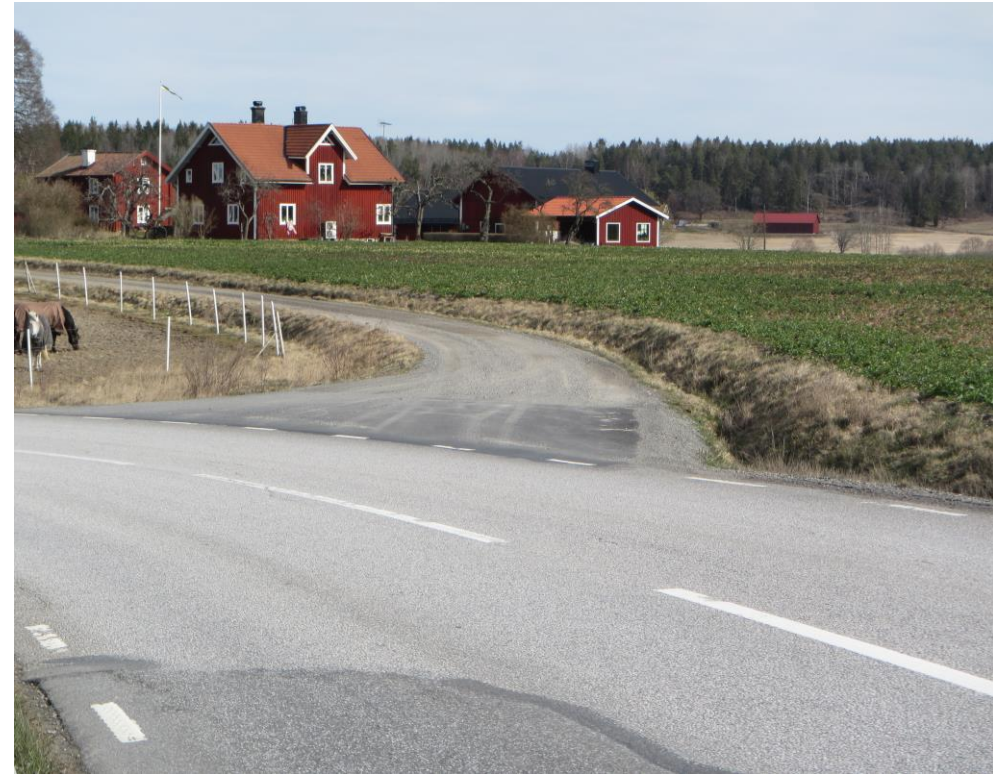
# Asfaltering in på anslutning

**Kommentarer:** Syftet är att förhindra löst grus och annat material att komma ut på vägbanan.

**Kostnadsuppskattning:** Åtgärden är svår att kostnadsberäkna eftersom hanteringen av massor alltid är mycket kostsam.

Tumregeln kan vara att 1 m<sup>2</sup> ny väg kostar ca 1000 kr. I detta fall handlar det om att belägga en redan hårdgjord yta, med en uppskattad kostnad av 100 - 500 kr/m<sup>2</sup>.

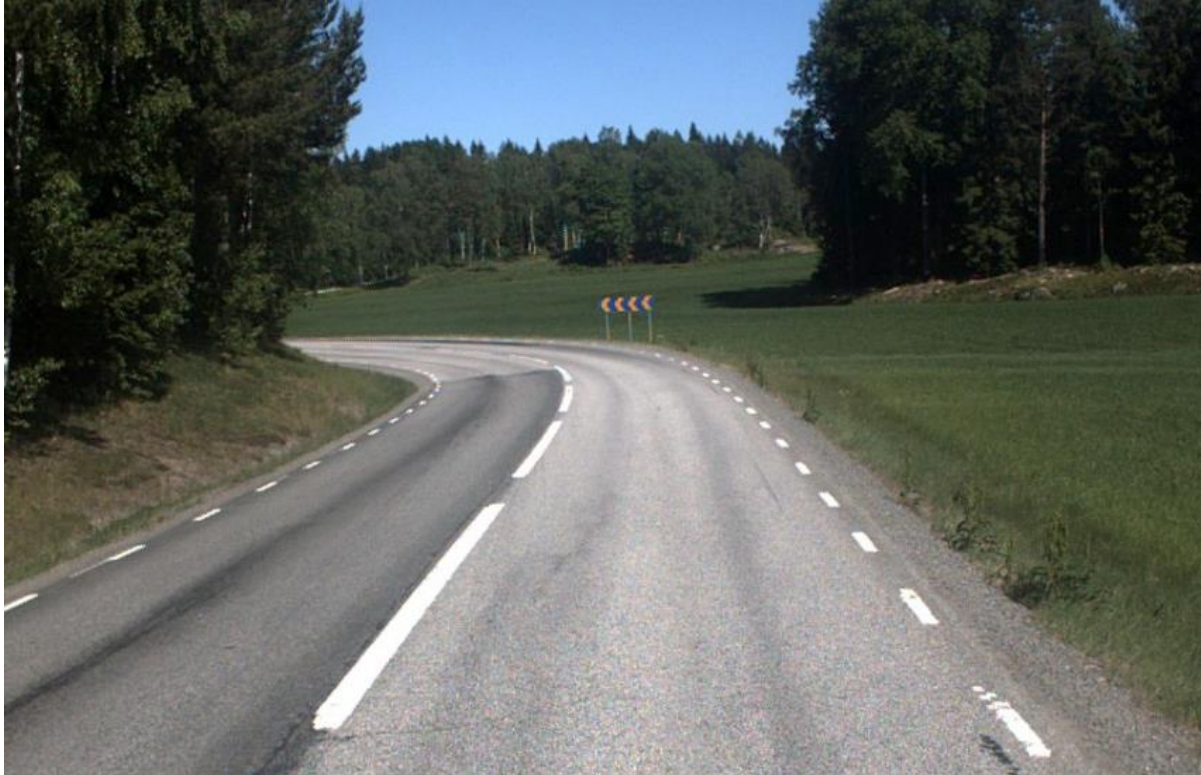
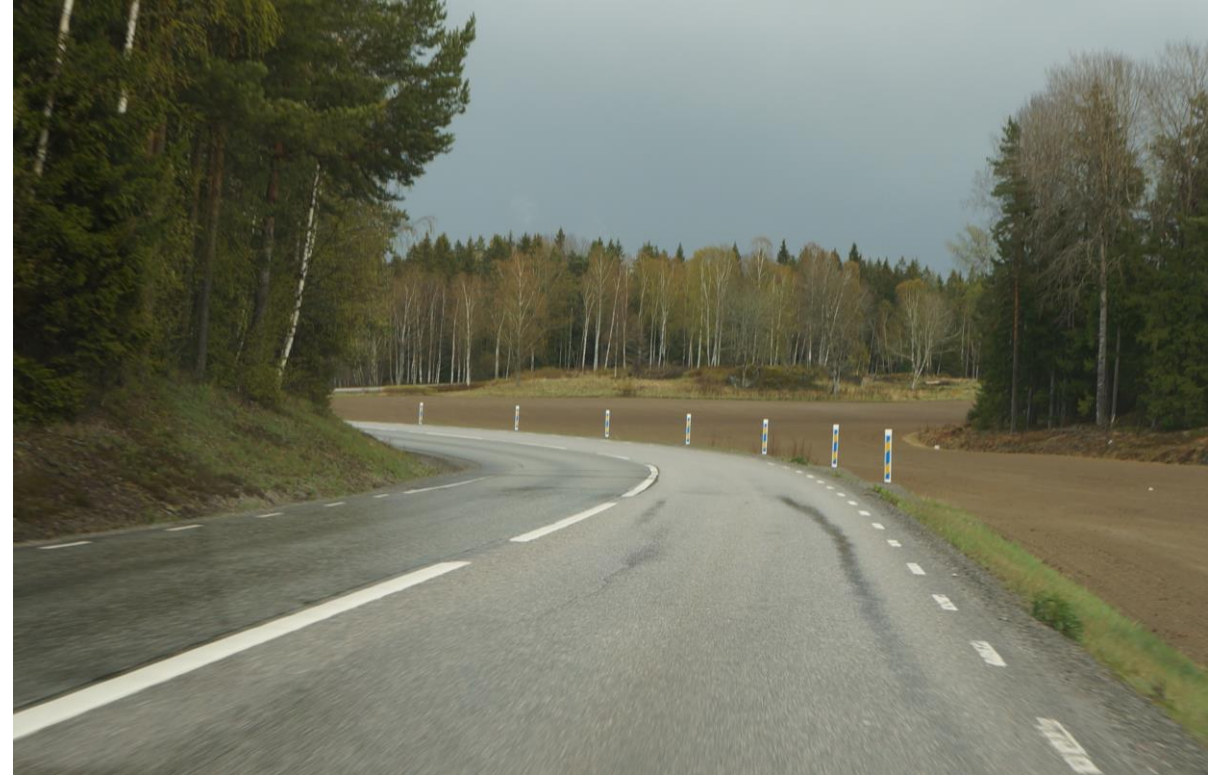
# Utbyte av vägmärkesstolpar till mer eftergivliga kantstolpar

**Kommentarer:** Syftet är ett mer förlåtande sidoområde genom att byta ut vägmärkesstolpar mot mer eftergivliga även för motorcyklister.  
**Kostnadsuppskattning:** En enkel och billig åtgärd. En kantstolpe kostar ca 150 kr styck.

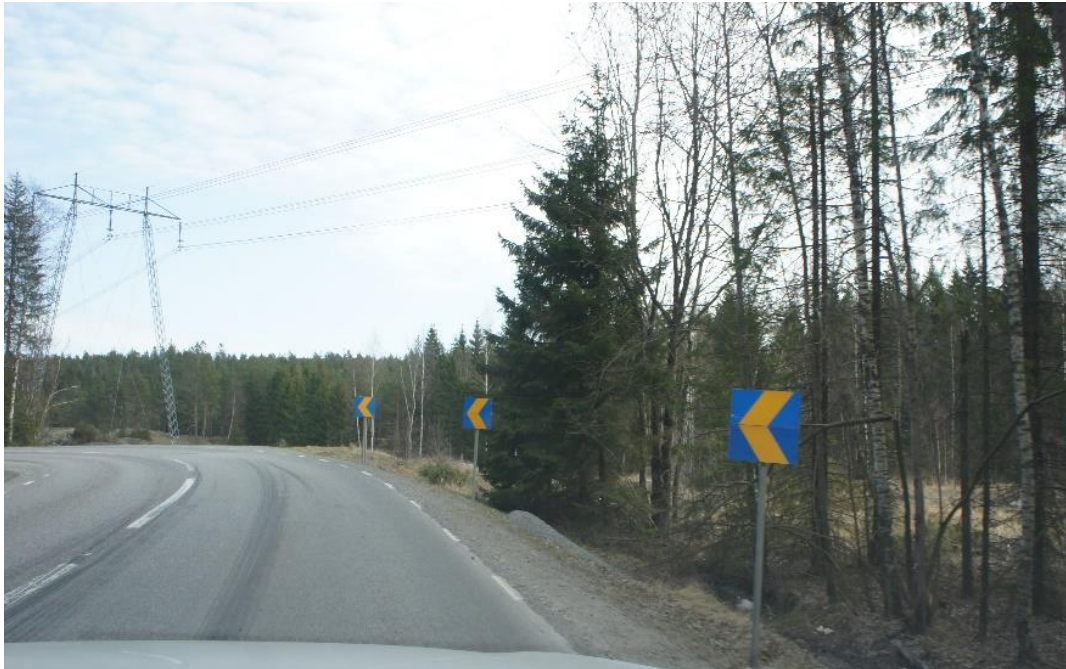
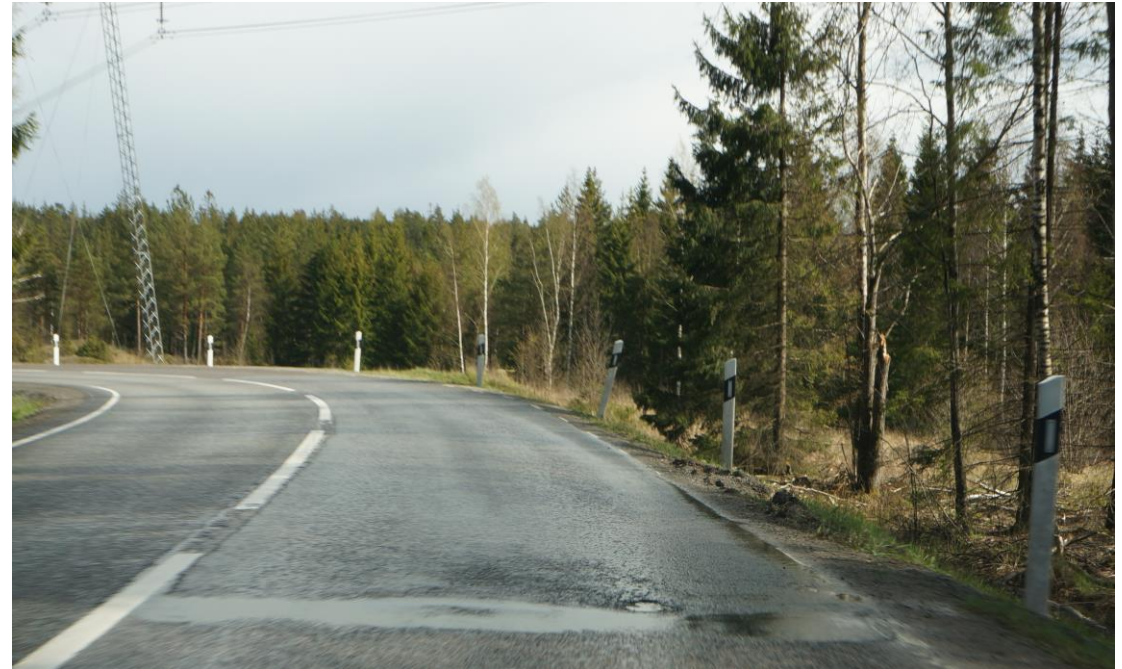
# Utbyte av vägmärkesstolpar till mer eftergivliga kantstolpar

**Kommentarer:** Syftet är ett mer förlåtande sidoområde genom att byta ut vägmärkesstolpar mot mer eftergivliga även för motorcyklister. En enkel och billig åtgärd.

**Kostnadsuppskattning:** En kantstolpe kostar ca 150 kr styck.

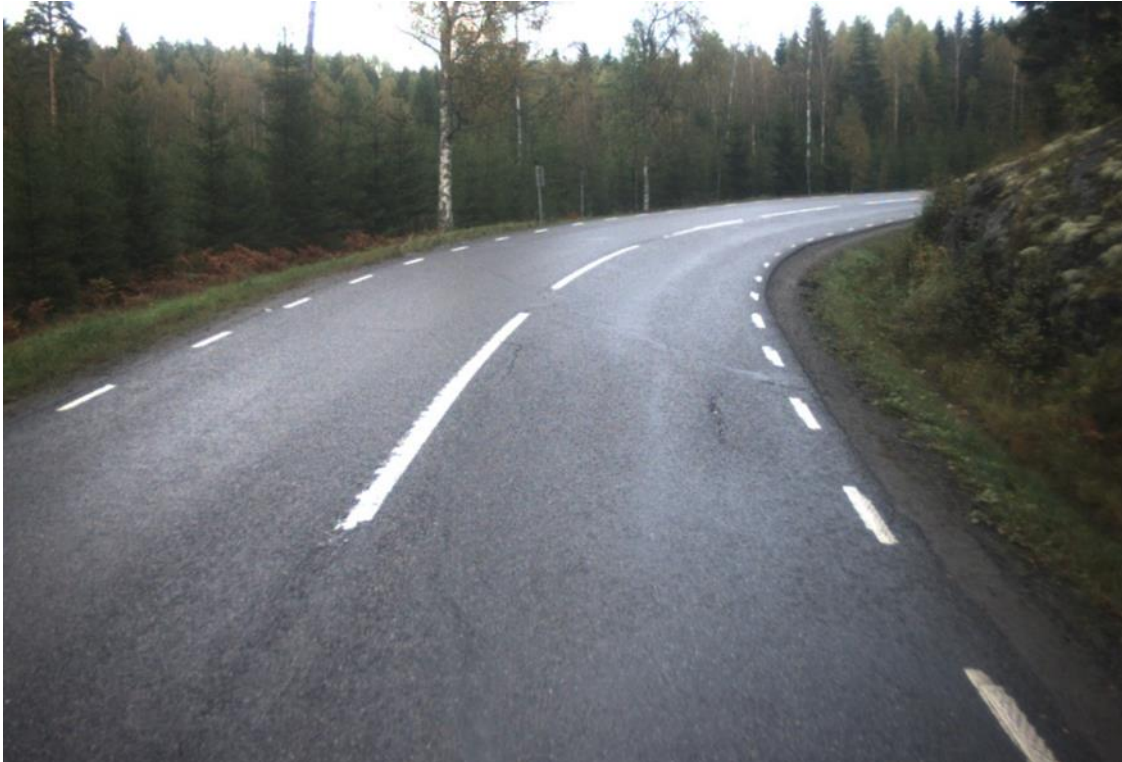
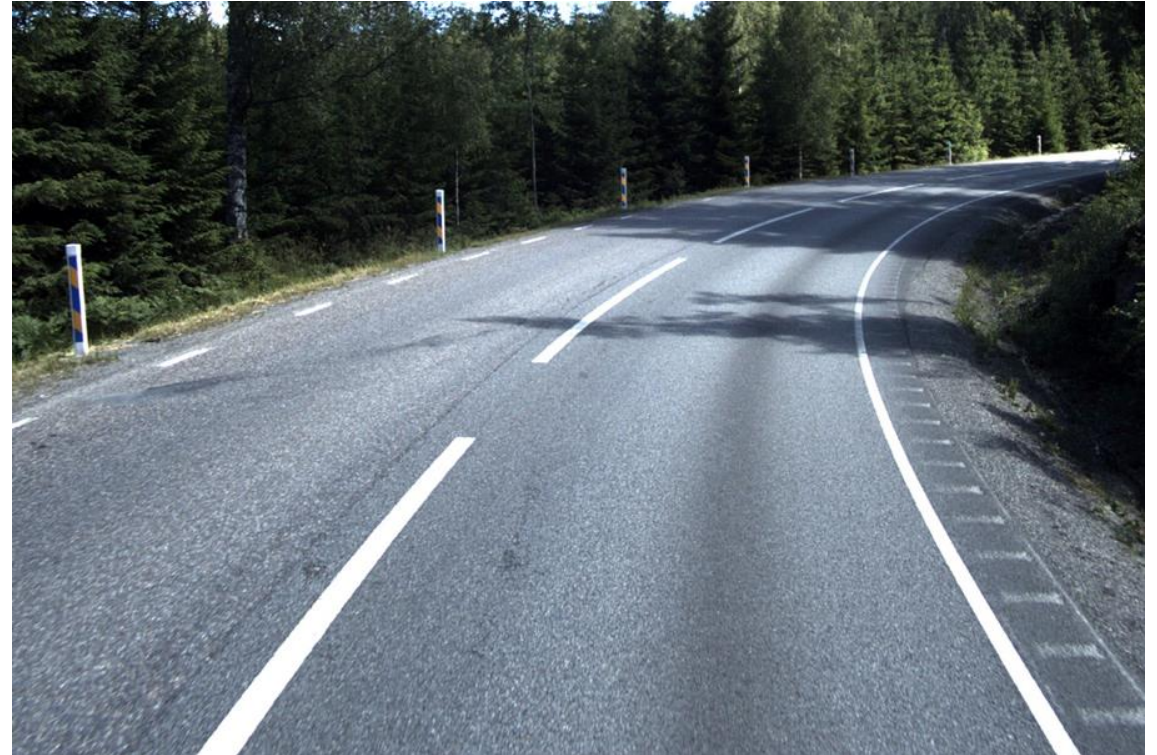
# Förstärkt räfflad vägren med förbättrad stödremsa samt heldragen kantlinje

**Kommentarer:** Syftet är att förhindra att grus kommer upp på vägbanan.

**Kostnadsuppskattning:** Åtgärder för stödremsa ersätts med ca 40 kr/m. Kantskärning kostar ca 50 kr/m.

Räffling ca 140 kr/m<sup>2</sup>. ca 60 kr/m i samband med beläggningsåtgärd. Pris på en 15 cm heldragen eller intermittert kan skattas till ca 20 kr/m.

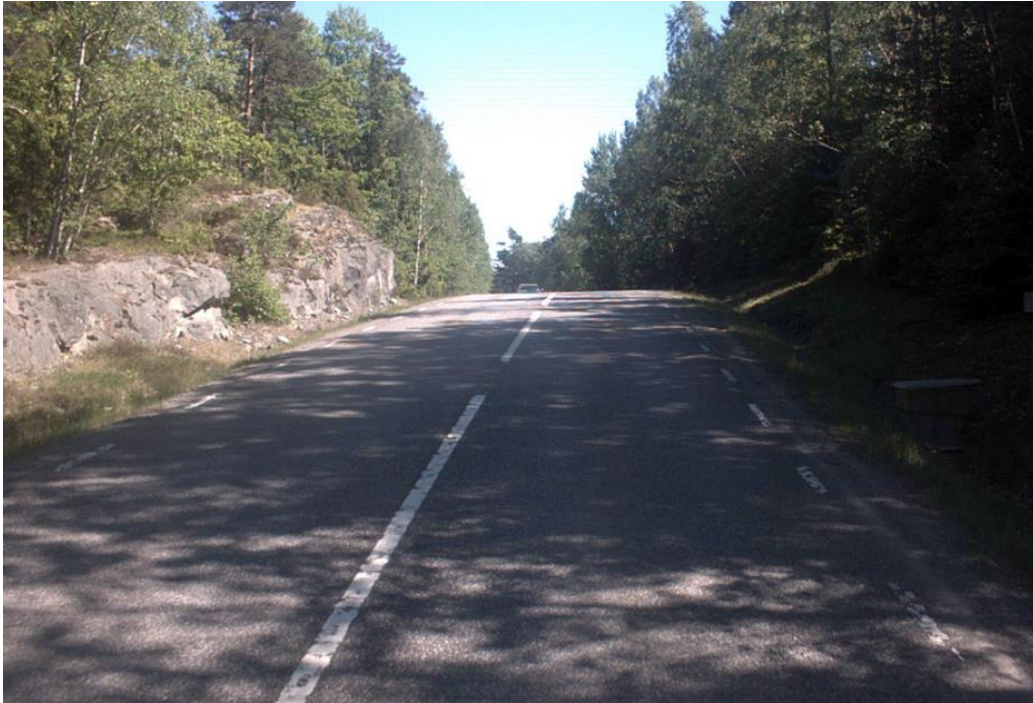
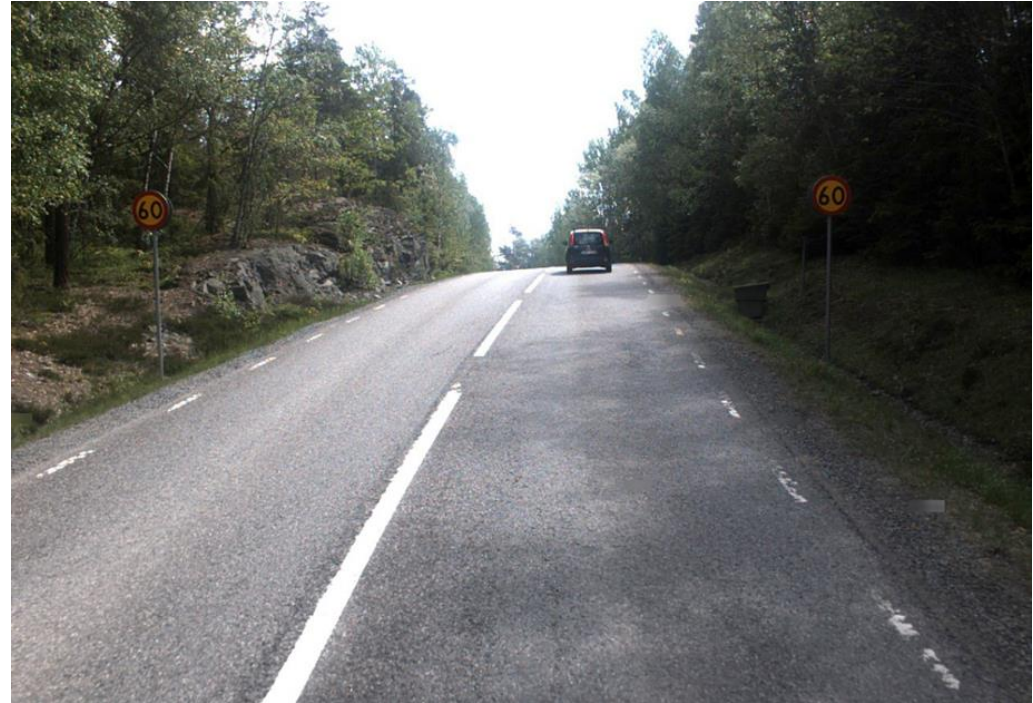
# Mer anpassade hastighetsgränser

**Kommentarer:** Syftet är att förse vägen med en hastighetsgräns utifrån vägens funktion och trafiksäkerhetsstandard. Att se över hastighetsgränsen på en väg är en viktig åtgärd. Beslut om grundhastighet på en väg utöver bashastighet fattas av Trafikverket. Länsstyrelserna kan i vissa fall fatta beslut om lokala hastighetsbegränsningar på statliga allmänna vägar utom tätbebyggt område.

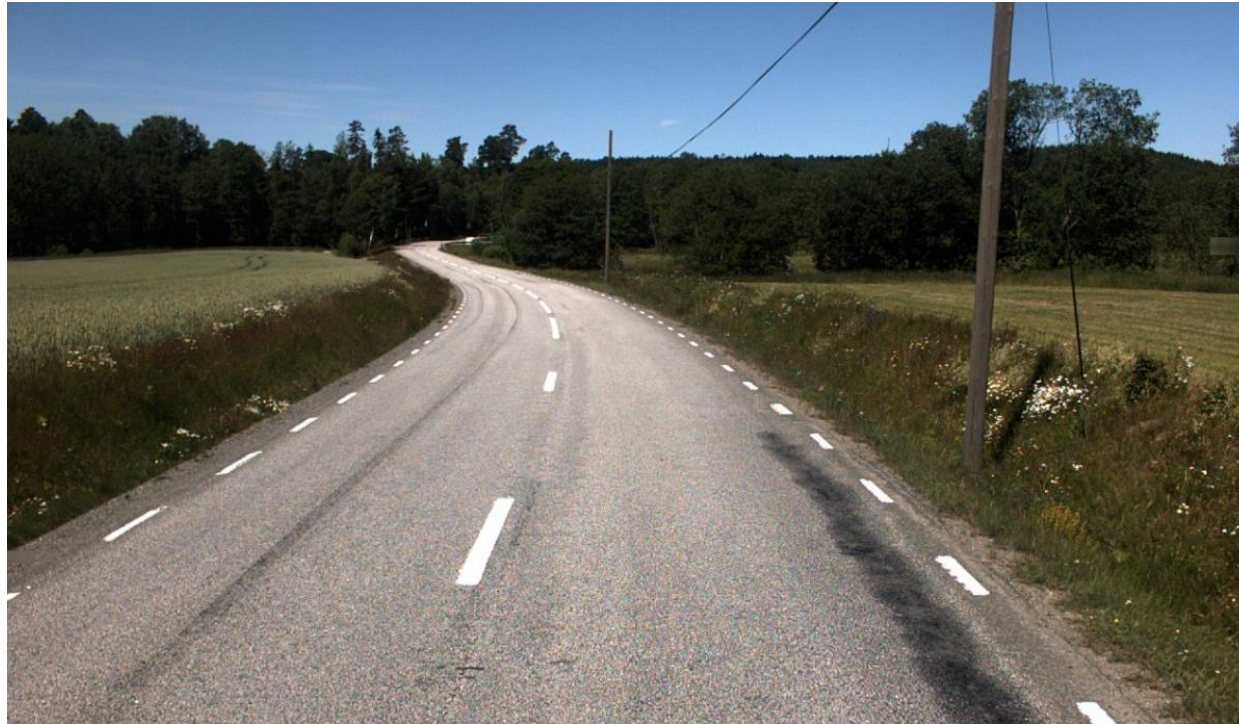
# Borttagning av el/tele-stolpar

**Kommentarer:** Syftet är ett mer förlåtande sidoområde.  
Ytterkurvor bör prioriteras. Ledningsägare behöver kontaktas.

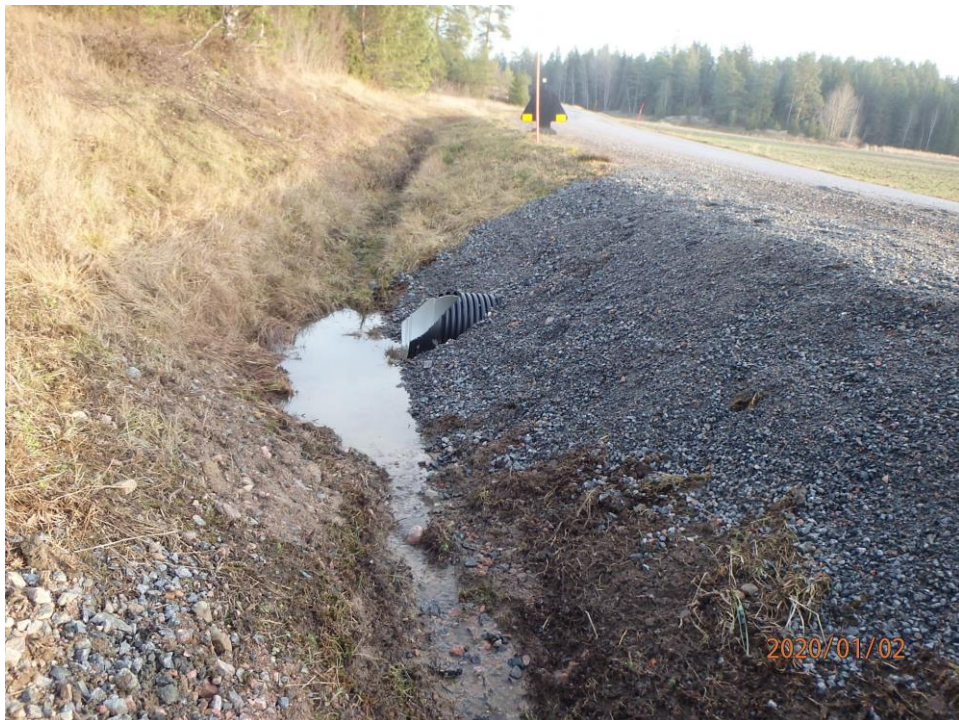
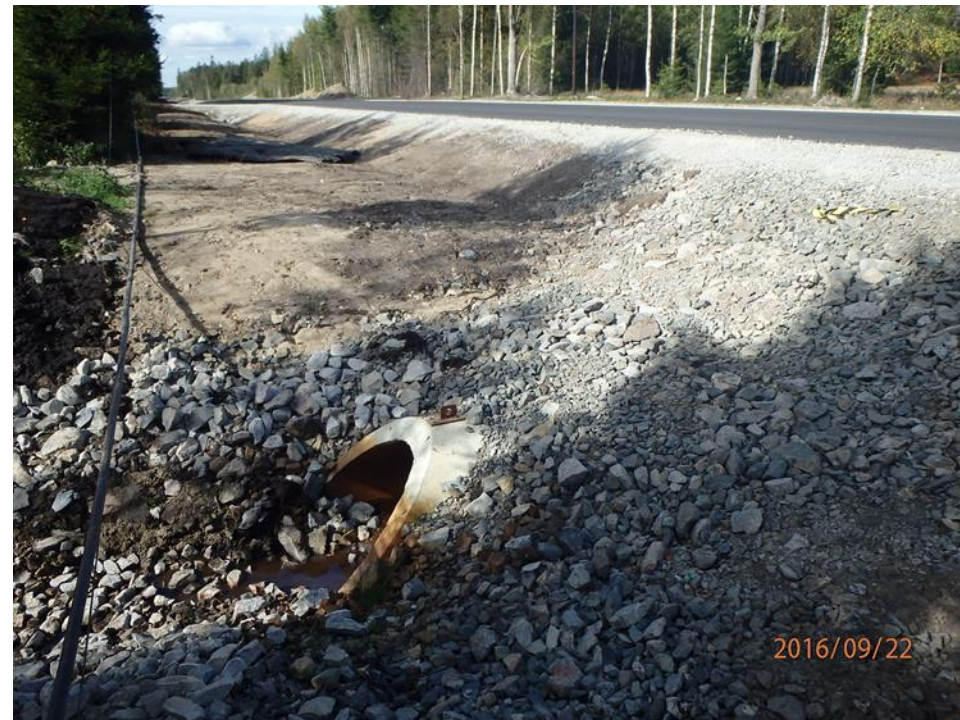
## Mer anpassade vägtrummor

**Kommentarer:** Syftet är ett mer förlåtande sidoområde.

Att anpassa mynningen av en befintlig vägtrumma bedöms vara relativt enkel. Vid nybyggnation är det ett krav med anpassade vägtrummor.

**Kostnadsuppskattning:** Tiden för att anpassa befintlig vägtrumma bedöms till ca en timme inkl etablering för vägarbetare.

Åtgärden bedöms kosta 1500-2000kr inkl TMA-skydd. Att anpassa till släntlutning med krossgrus bedöms kosta 2000-3000kr inkl TMA-skydd.

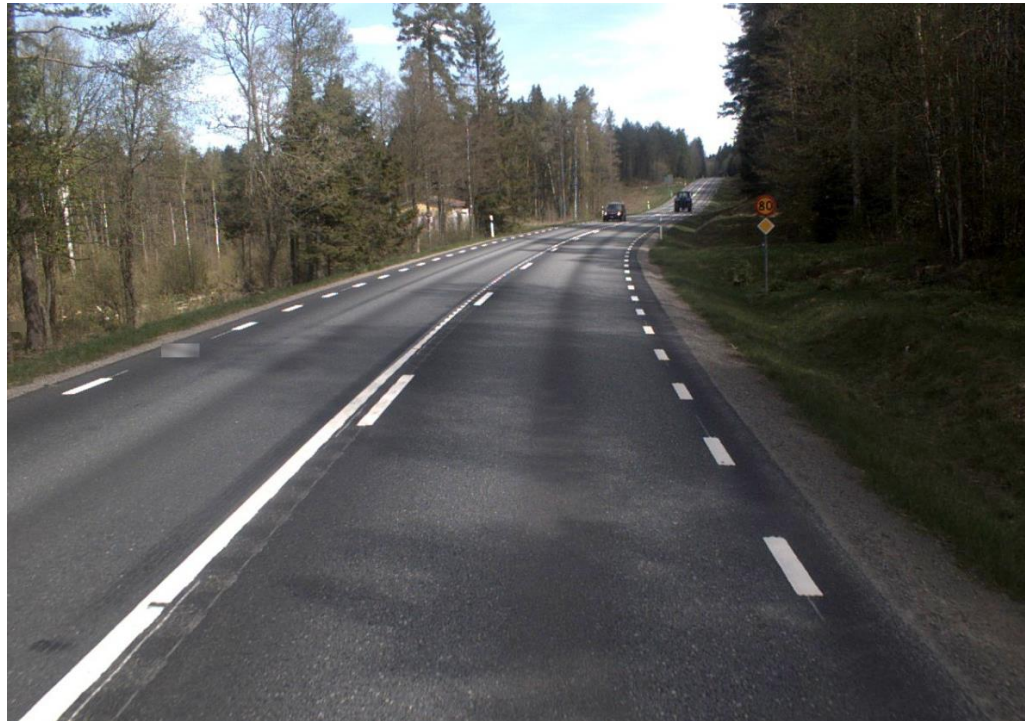
# Mitträffling

**Kommentarer:** Syftet är att minska överkörningar till motsatt körfält.  
Mitträffling kan vara lämplig på landsbygd med en vägbredd >7m.  
**Kostnadsuppskattning:** ca 60 kr/m i samband med beläggningsåtgärd.

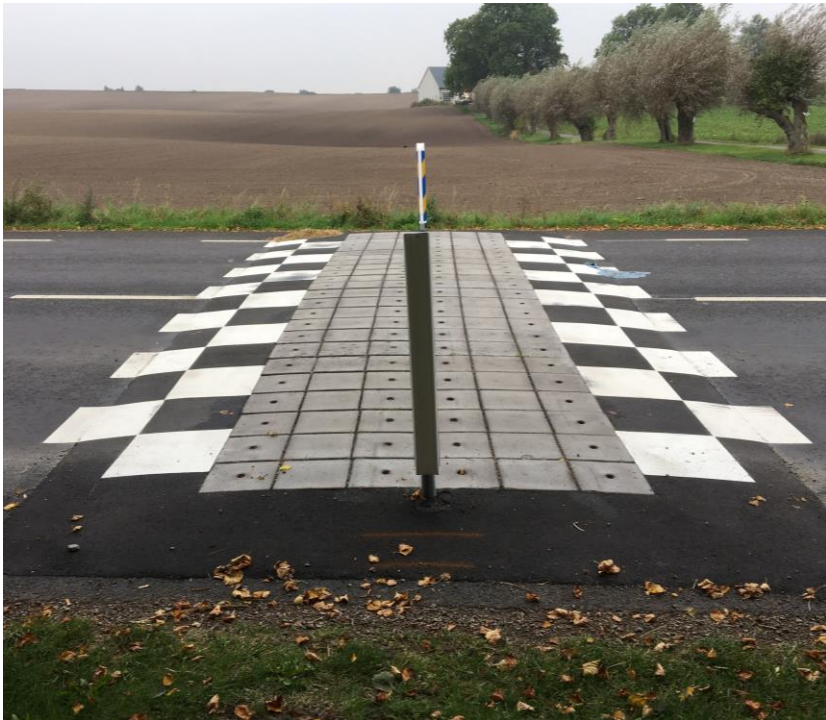
Farthinder

**Kommentarer:** Syftet är att säkra hastighetsnivån.

**Kostnadsuppskattning:** Beroende av plats och val av produkt/utformning varierar kostnaderna mellan ca 0,25 - 1 milj kr. Underhållskostnaderna påverkas av val av åtgärd.
