# Åtgärdersexempel som är bra för många och särskilt bra för motorcyklister

Exempel hämtade från väg 257 mellan Tungelsta och Rosenhill  
”Slingerbulten” kompletterade andra möjliga åtgärder

# ”Slingerbulten”

Åtgärder för ökad trafiksäkerhet på den så kallade Slingerbulten,  
väg 257 mellan Tungelsta och Rosenhill

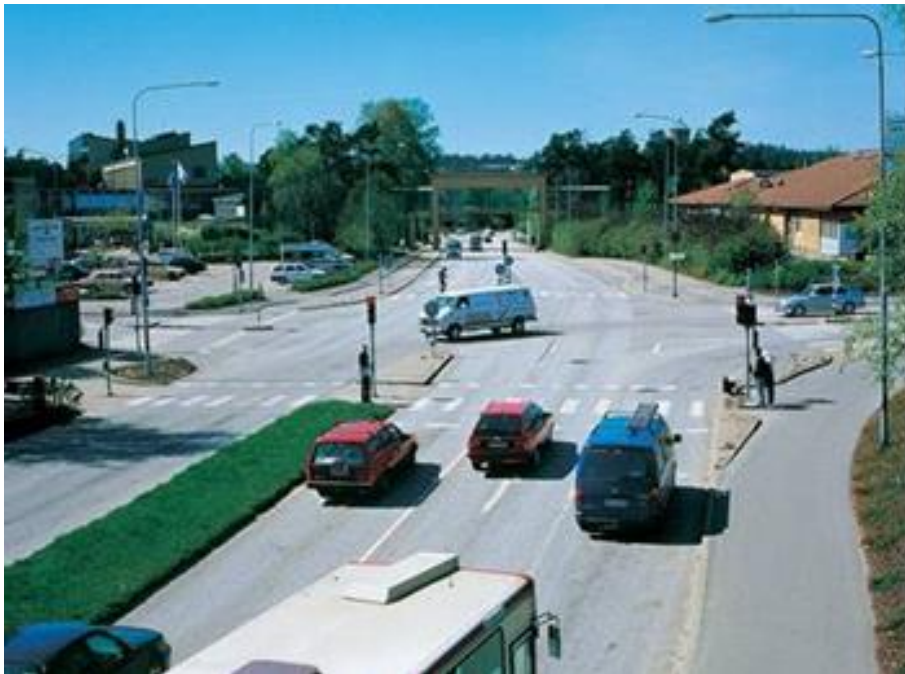
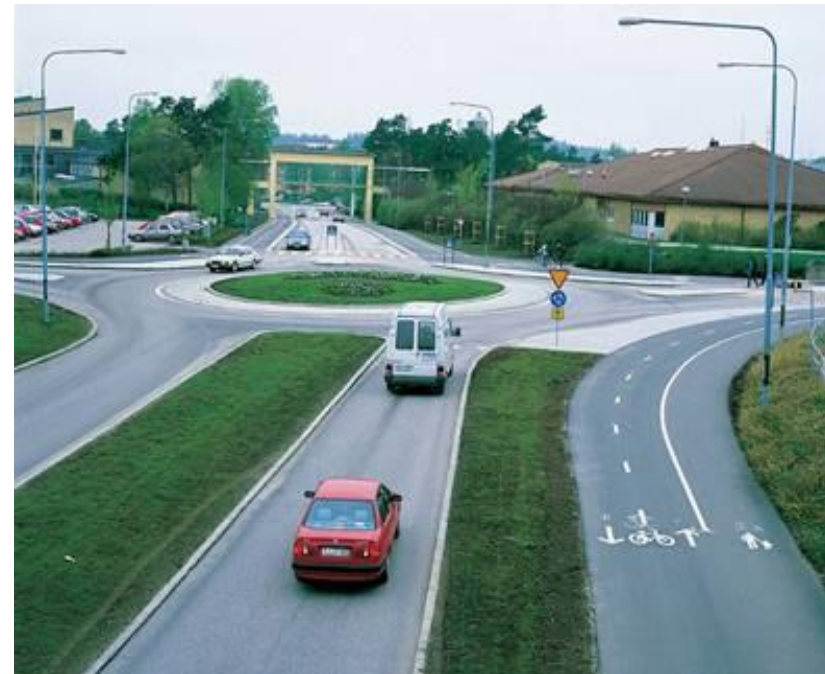
# Cirkulationsplatser

**Kommentarer:** Syftet är hastighetsdämpning samt mer gynnsamma kollisionsvinklar. Det är av stor vikt att rondellytan är utformad på ett trafiksäkert sätt dvs att det inte finns några oeftergivliga/ farliga föremål i rondellen.

**Kostnadsuppskattning:** Kostnaden är beroende på platsens förutsättningar. En schablonkostnad kan vara ca 10-15 milj kr för en cirkulationsplats.

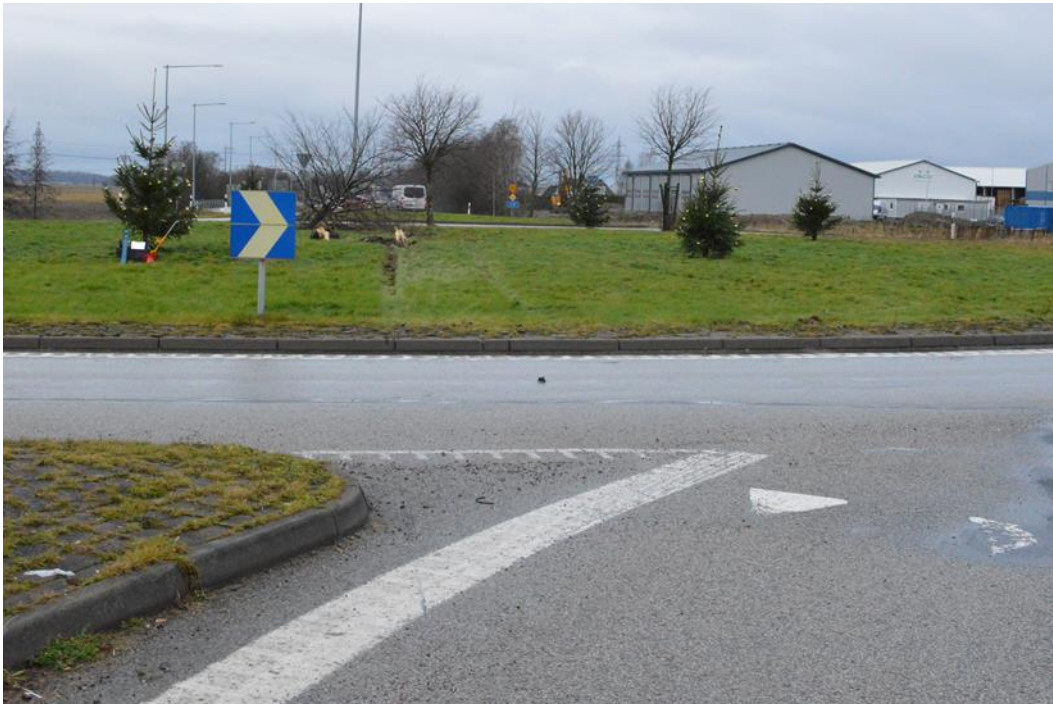
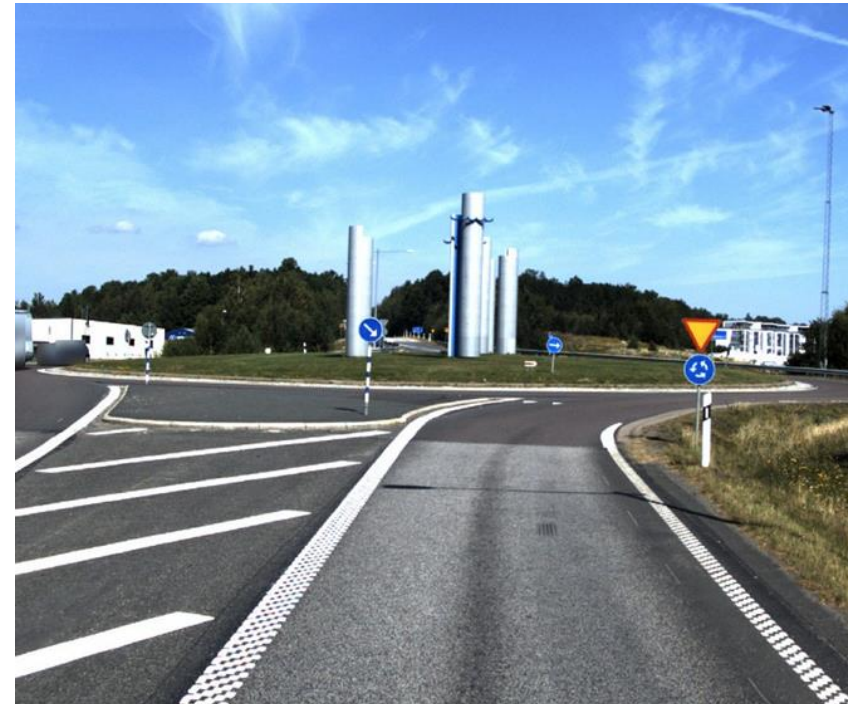
# Borttagning av fasta föremål i rondeller

**Kommentarer:** Syftet är en mer förlåtande vägmiljö.

Fasta föremål i rondeller är normalt olämpliga. VGU reglerar förutsättningarna för fasta föremål i rondeller.

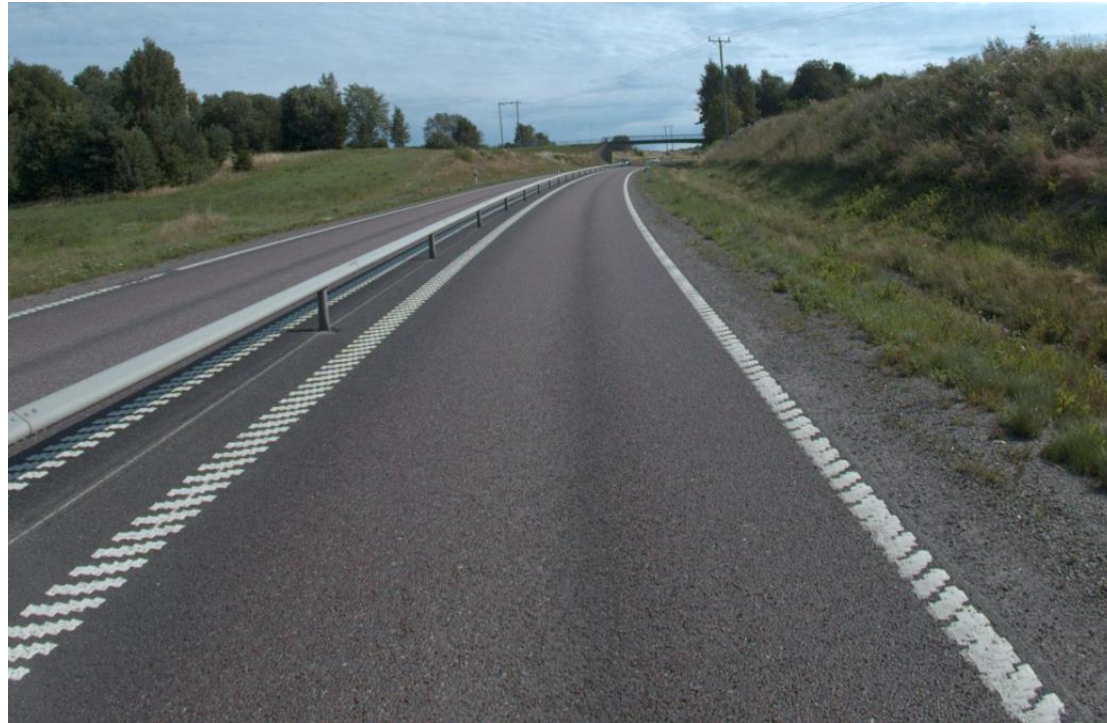
# Mötesfri väg

**Kommentarer:** Syftet är att förhindra mötesolyckor.  
Mötesfria vägar kan vara lämplig på vägar med en vägbredd > 9m.  
**Kostnadsuppskattning:** Kostnaden varierar beroende på många faktorer  
själva mitträcket kostar ca 500 kr/m.
