# Säkrare MC på väg

– Exempelsamling med åtgärdsförslag

**Publikation:** 2009:26

**Utgivare:** Vägverket i samverkan med Sveriges MotorCyklister (SMC)

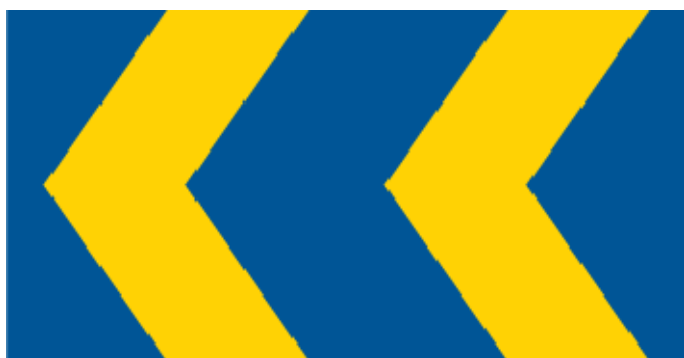
Den visuella ledningen kan också förbättras genom att sätta upp en eller flera markeringspilar märke X1, dessa skyltar bör placeras innan eller i början av kurvan och inte i slutet där risken för avåkning är som störst. Vid projektering av ny linjeföring av väg ska VGU<sup>2</sup>, 2004 del Linjeföring följas.

Figur 3: Märke X1 markeringspil

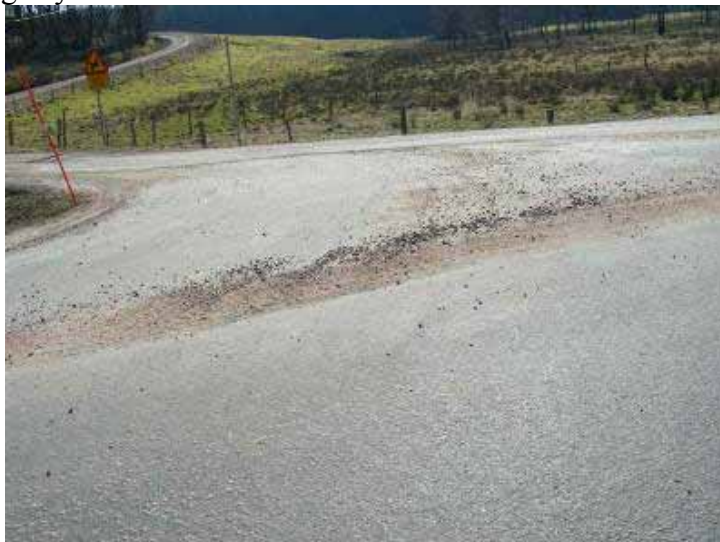
Det allra vanligaste klagomålet från motorcyklister handlar om löst grus och sand på vägbanan. Gruset och sanden är en mycket större fara för en motorcykel jämfört med ett fordon med fyra eller fler hjul eftersom friktionen blir betydligt sämre och risken för att köra omkull ökar.

Figur 6: Lösgrus som medför särskild fara för mc

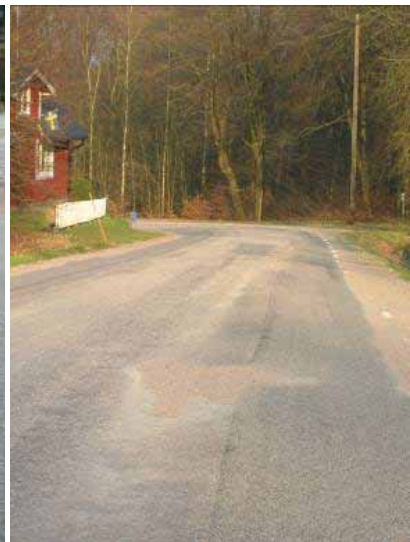
Figur 5: Lösgrus efter lagningsarbete medför särskild fara för mc

Vid lagning av potthål och sprickor uppstår problem för motorcyklister när lagningsmaterialet ligger kvar på vägen. Fläckvis blir det mycket halt och överraskningsmomentet gör det farligt för motorcyklister. Det material som används ska ha lika god friktion som vägen i övrigt. Bitumen är ett okänt material för mc-förare på grund av dålig friktion. Det samma gäller även sand och grus som ligger kvar på vägbanan.

Sopning är extremt viktigt på våren, efter lagningsarbeten och i alla sammanhang där grus hamnar i vägbanan. Krav på dessa åtgärder finns idag tillgodosedda i andra dokument. Bl.a. framgår av IFS (=Intern Föreskrift) 2003:1 (reviderad 2003-10-30) följande i Kap 9 Arbete med beläggning och fräsning. Avsnitt 9.01 ”- Om det finns risk för stenskott, halka eller annan fara skall detta åtgärdas omedelbart. Trafikanten skall varnas med relevant varningsmärke, ”Stenskott”, ”Slirig körbana” eller annat relevant märke, med tilläggstavla som

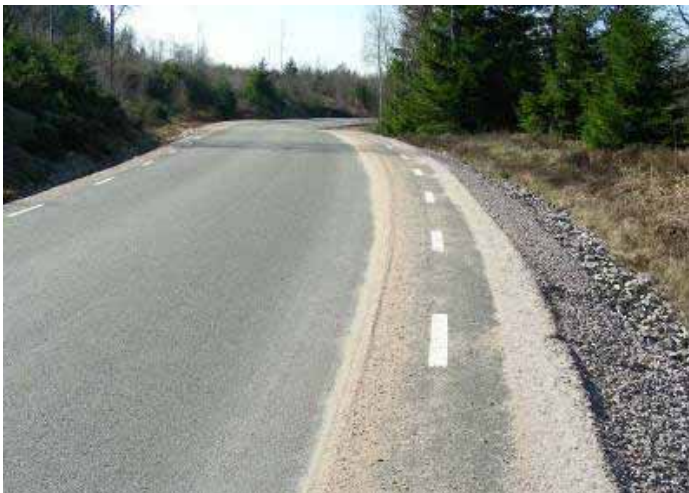
Grus är inte bara ett problem i samband med lagning av hål, spår och sprickor. Grus kommer också upp på vägbanan i kurvor från stödremсорn och från anslutande grusvägar. Stödremсор är en del i vägkonstruktionen mellan beläggningens ytterkant och vegetationskant.

Figur 7: Lösgrus från stödremсорn medför särskild fara för mc.

Krav på material till stödremсор till vägar med bundna slitlager återfinns i VV Publikation 2007:117 Kapitel 11. Problemet är att fordon genar över stödremсорn främst i innekurvor på belagd väg. Följden blir att stenar och grus hamnar på vägbanan och är en fara för andra trafikanter, främst motorcyklister. Linjeföring med kurvig väg innehåller många innerkurvor och där är problemet frekvent. Problemet återfinns också vid påfarter till motorväg och i korsningar på landsbygd.
